**VISTORIA TÉCNICA DE ESTRUTURAS DE CONCRETO
PAVIMENTAÇÕES E OUTROS.**

Engenheiro – CREA 5060585088 e Chefe de Fiscalização de Obras e Serviços Públicos, nomeado para desempenhar Vistorias Técnicas de Obras de Arte Especial , Viadutos e Complexos Viários e, apresentar as anomalias e sugestões corretivas de recuperação de estruturas em concreto armado protendido, pavimentações e outros. Vem apresentar dados referente a vistoria realizada na passarela “Alceu Pereira da Silva”.

1 – OBJETIVO, LOCALIZAÇÃO DA OBRA , VÃOS E VISTAS

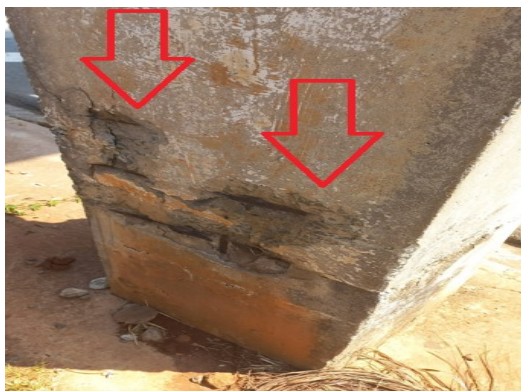
Anomalia 1 – Localizado no pilar do eixo 4 , encontra-se uma anomalia exógena, ocasionada por colisões de veículos que trafegam nesta via, causando assim deslocamento , infiltração , exposição com corrosão da armadura e descolamento.

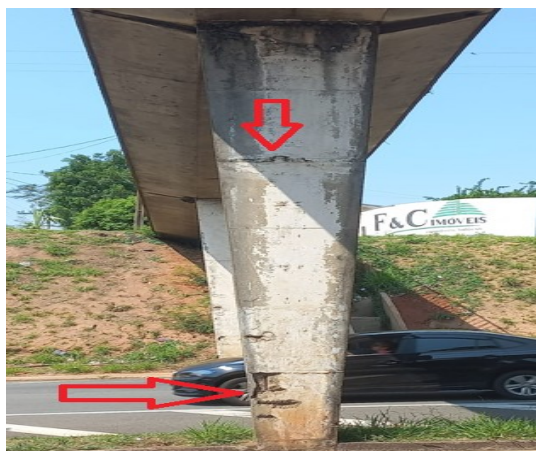
Anomalia 2 -Localizado no pilar do eixo 3 , encontra-se uma anomalia exógena, ocasionada por colisões de veículos que trafegam nesta via, causando assim deslocamento , infiltração , exposição com corrosão da armadura e descolamento.

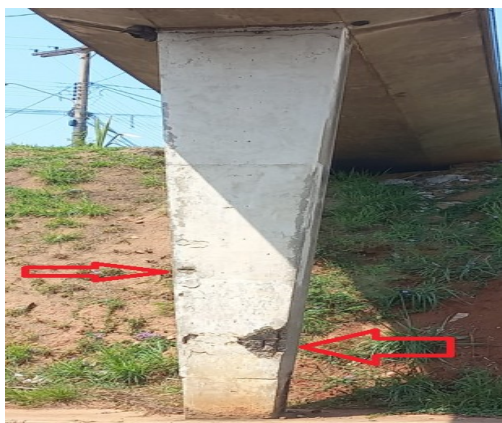
Anomalia 3 - Localizado no pilar do eixo 2 , encontra-se uma anomalia exógena, ocasionada por colisões de veículos que trafegam nesta via, causando assim deslocamento , infiltração , exposição com corrosão da armadura e descolamento.

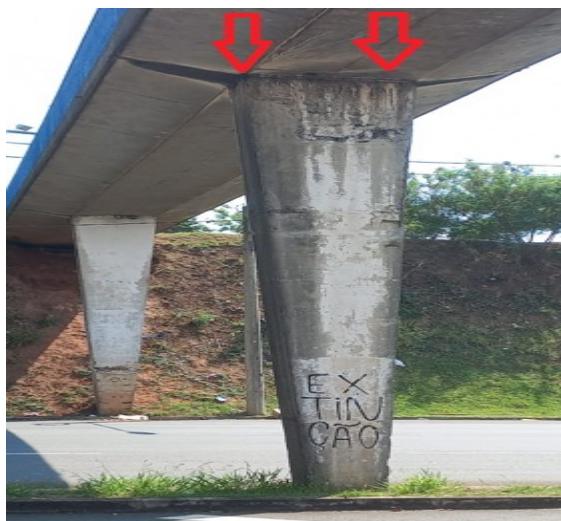
Anomalia 4 - Localizado no eixo 3 na junta de dilatação central , encontra-se uma anomalia endógena, no momento do acabamento da laje não foi executado junta de dilatação que evitasse infiltração de água e proteção do aparelho de apoio em forma de neoprene.

O correto é o alteamento da viga de borda com concreto e ferragens , colocação de argamassa polimérica e por fim a instalação das juntas de dilatação e dimensionadas de acordo com a distância entre juntas.

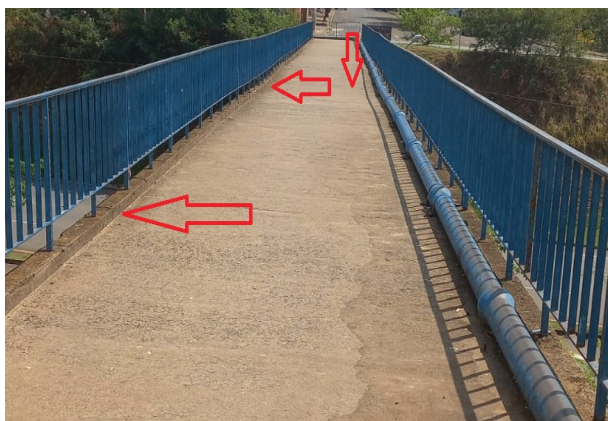
Anomalia 5 - Localizado na laje do eixo 2 lado Sul , encontra-se uma anomalia endógena, no momento da concretagem faltaram espaçadores que garantissem o recobrimento total da armadura, causando assim infiltração , carbonatação , exposição com corrosão da armadura e descolamento.
