# Prefeitura Municipal de Limeira

VISTORIA TÉCNICA DE ESTRUTURAS DE CONCRETO  
PAVIMENTAÇÕES E OUTROS.

Engenheiro – CREA 5060585088 e Chefe de Fiscalização de Obras e Serviços Públicos, nomeado para desempenhar Vistorias Técnicas de Obras de Arte Especial, Viadutos e Complexos Viários e, apresentar as anomalias e sugestões corretivas de recuperação de estruturas em concreto armado protendido, pavimentações e outros. Vem apresentar dados referente a vistoria realizada na passarela **Engº Thyerso Micali “União”**.

O presente trabalho tem por objetivo avaliar a necessidade de recuperação de estruturas e manutenção, bem como a existência de ações externas ou internas da estrutura de concreto da passarela **Engº Thyrso Micali “União”**, localizado na ligação entre a rua Sargento Pessoto(bairro) e rua Quadros Sobrinho (centro) – Limeira – SP , sob rua Cap. Kehl , via férrea (Rumo Logística) , rio Tatu, e Rua Antonio Lucato (163-233) . Com coordenadas geográficas (22°33'56.7"S , 47°23'51.7"W).

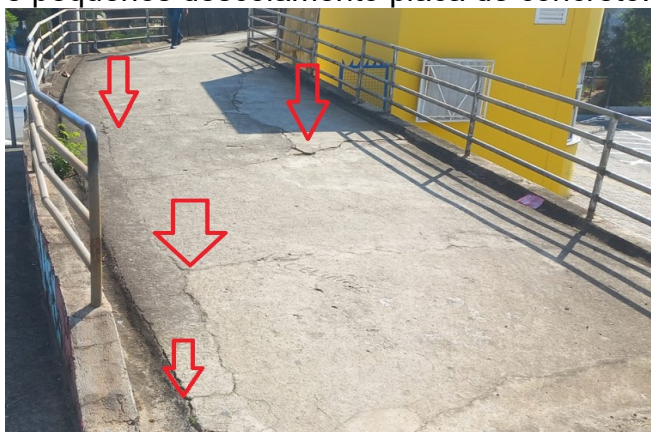
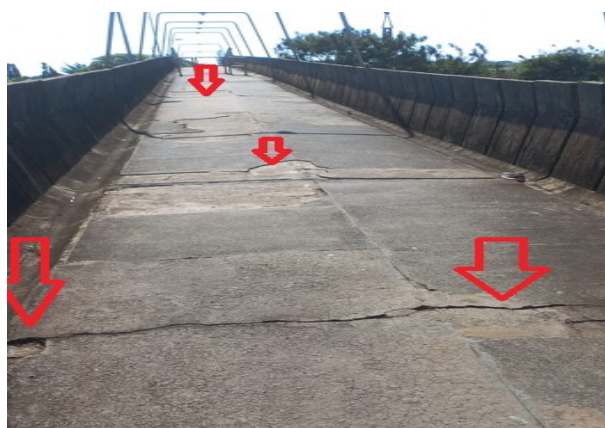
**Anomalia 1** – Localizado na rampa para Vão 1 e lado centro, encontra-se uma anomalia endógena, no momento da concretagem faltaram acabamentos que garantissem o recobrimento total da laje, causando assim infiltração, carbonatação, exposição com trincas e pequenos descolamento placa de concreto.

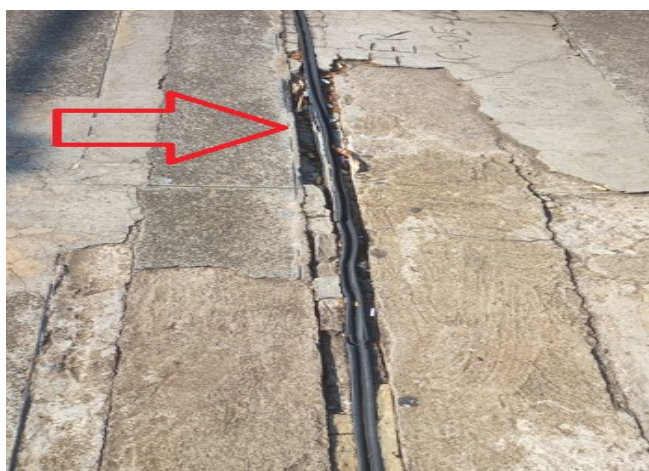
**Anomalia 2** - Localizado na laje entre vãos, sendo juntas de dilatação, encontra-se uma anomalia endógena, no momento da concretagem faltaram lábios poliméricos que garantissem o posicionamento das juntas elastoméricas, causando assim infiltração, carbonatação, exposição com corrosão da armadura e descolamento.

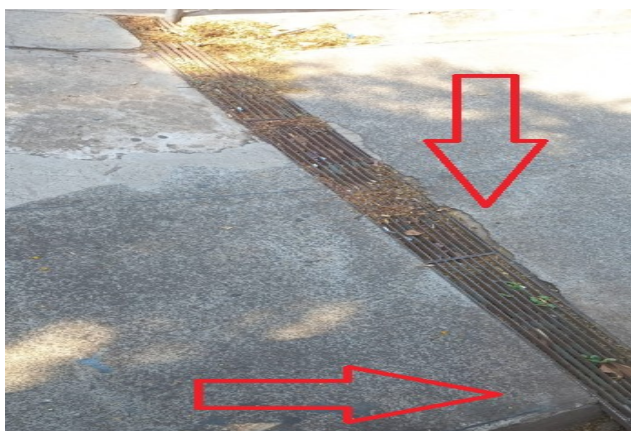
**Anomalia 3** - Localizado no encontro da rampa lado bairro com a calçada da av Sargento Pessoto , encontra-se uma anomalia endógena, a saída de drenagem da rampa está subdimensionada para que garantissem o escoamento pluvial , causando assim entupimento e perda de função.

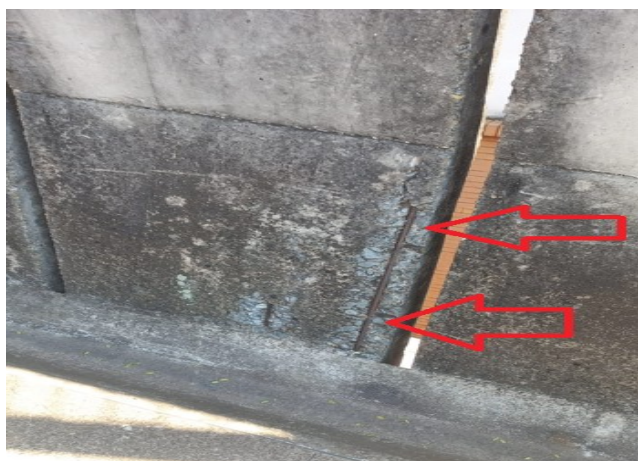
**Anomalia 4** - Localizado no guarda corpo de concreto nos vãos de 1 a 7, encontra-se uma anomalia endógena, no momento da concretagem faltaram espaçadores que garantissem o recobrimento total da armadura, causando assim infiltração , carbonatação , exposição com corrosão da armadura e descolamento.

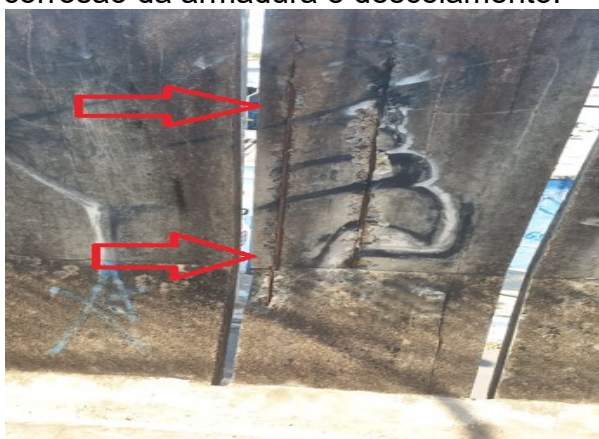
**Anomalia 5** - Localizado no guarda corpo de concreto nos vãos de 1 a 7, encontra-se uma anomalia endógena, no momento da concretagem faltaram espaçadores que garantissem o recobrimento total da armadura, causando assim infiltração , carbonatação , exposição com corrosão da armadura e descolamento.

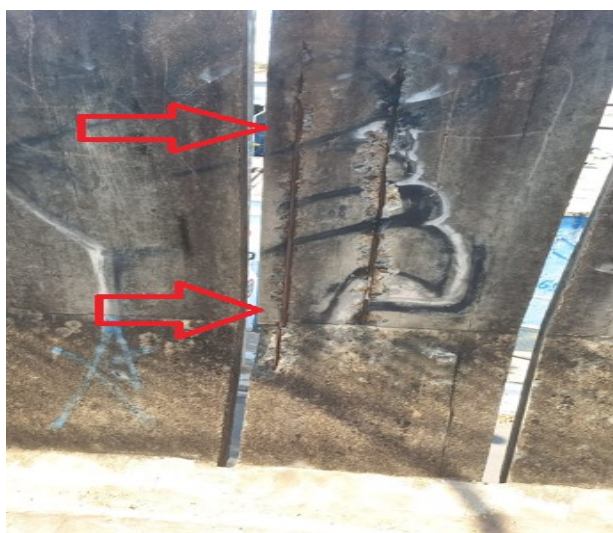
**Anomalia 6** - Localizado no guarda corpo de concreto nos vãos de 1 a 7, encontra-se uma anomalia endógena, no momento da concretagem faltaram espaçadores que garantissem o recobrimento total da armadura, causando assim infiltração , carbonatação , exposição com corrosão da armadura e descolamento.

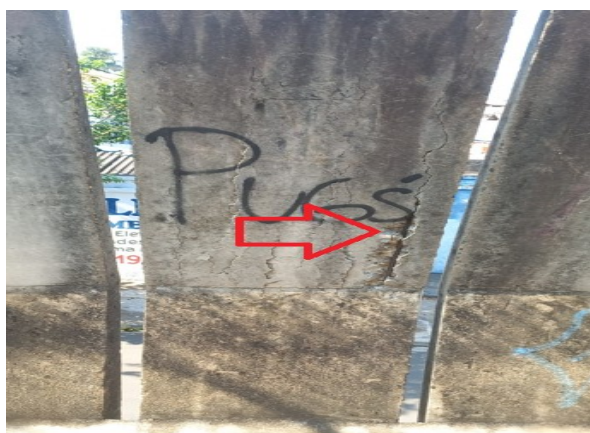
**Anomalia 7** - Localizado no guarda corpo de concreto nos vãos de 1 a 7, encontra-se uma anomalia endógena, no momento da concretagem faltaram espaçadores que garantissem o recobrimento total da armadura, causando assim infiltração, carbonatação, exposição com corrosão da armadura e descolamento.

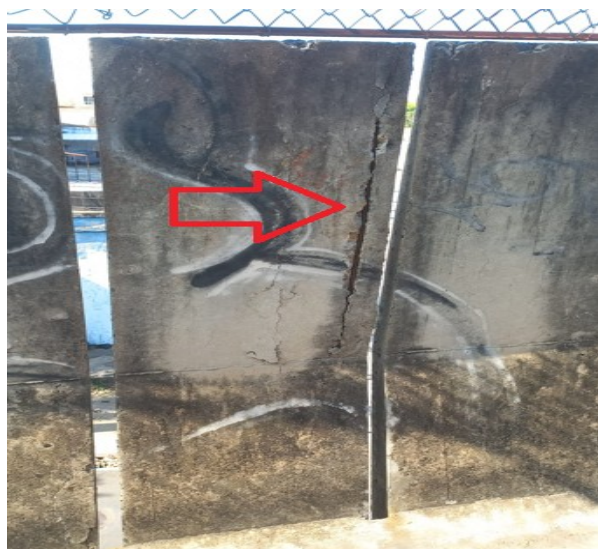
**Anomalia 8** - Localizado no guarda corpo de concreto nos vãos de 1 a 7, encontra-se uma anomalia endógena, no momento da concretagem faltaram espaçadores que garantissem o recobrimento total da armadura, causando assim infiltração, carbonatação, exposição com corrosão da armadura e descolamento.

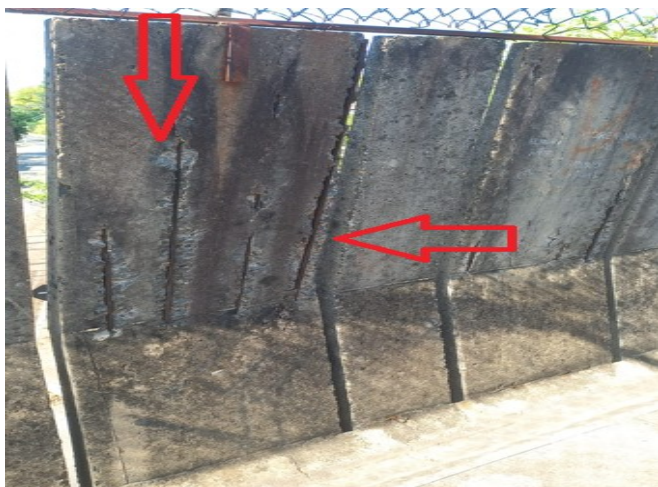
**Anomalia 9** - Localizado no guarda corpo de concreto nos vãos de 1 a 7, encontra-se uma anomalia endógena, no momento da concretagem faltaram espaçadores que garantissem o recobrimento total da armadura, causando assim infiltração, carbonatação, exposição com corrosão da armadura e descolamento.

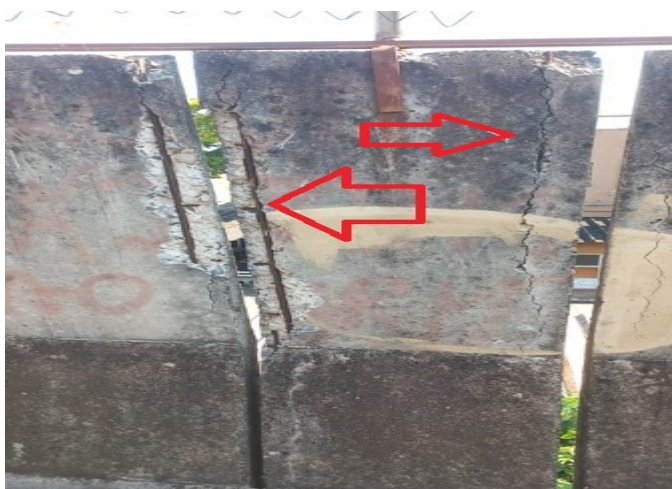
**Anomalia 10** - Localizado no guarda corpo de concreto nos vãos de 1 a 7, encontra-se uma anomalia endógena, no momento da concretagem faltaram espaçadores que garantissem o recobrimento total da armadura, causando assim infiltração, carbonatação, exposição com corrosão da armadura e descolamento.

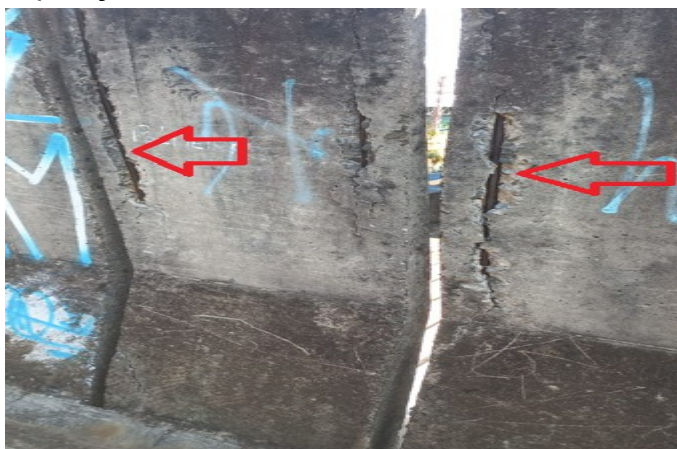
**Anomalia 11** - Localizado no guarda corpo de concreto nos vãos de 1 a 7, encontra-se uma anomalia endógena, no momento da concretagem faltaram espaçadores que garantissem o recobrimento total da armadura, causando assim infiltração , carbonatação , exposição com corrosão da armadura e descolamento.

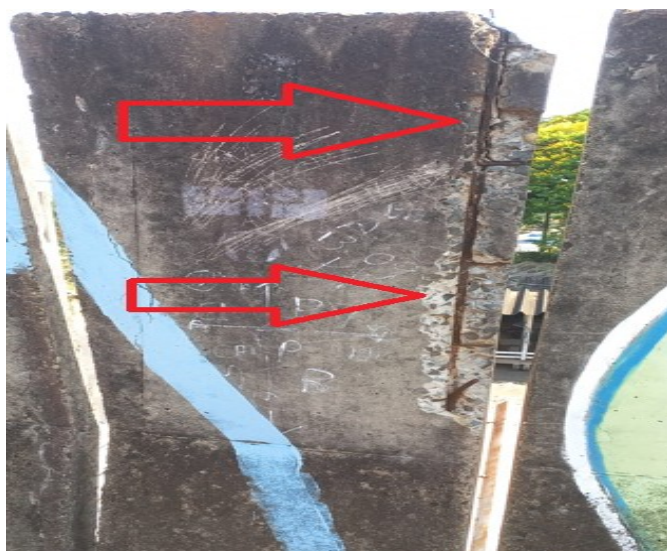
**Anomalia 12** - Localizado no guarda corpo de concreto nos vãos de 1 a 7, encontra-se uma anomalia endógena, no momento da concretagem faltaram espaçadores que garantissem o recobrimento total da armadura, causando assim infiltração , carbonatação , exposição com corrosão da armadura e descolamento.

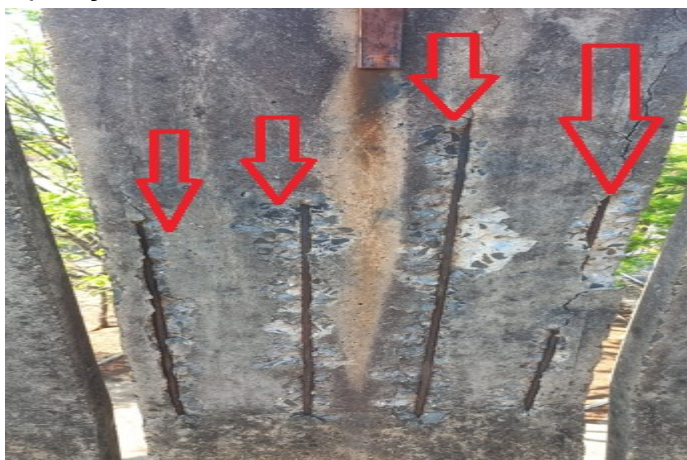
**Anomalia 13** - Localizado no guarda corpo de concreto nos vãos de 1 a 7, encontra-se uma anomalia endógena, no momento da concretagem faltaram espaçadores que garantissem o recobrimento total da armadura, causando assim infiltração, carbonatação, exposição com corrosão da armadura e descolamento.

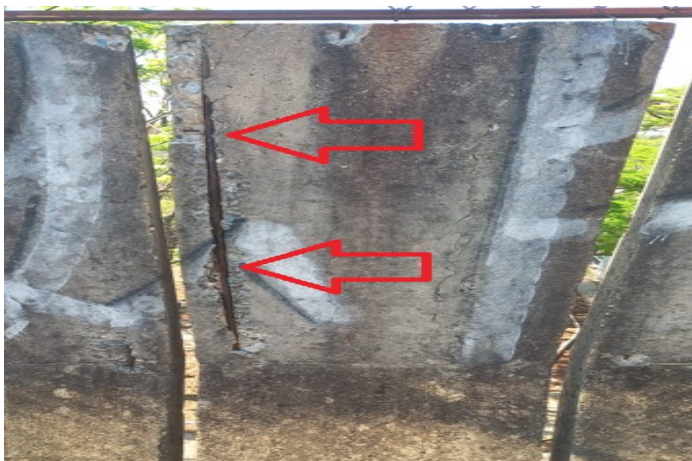
**Anomalia 14** - Localizado no guarda corpo de concreto nos vãos de 1 a 7, encontra-se uma anomalia endógena, no momento da concretagem faltaram espaçadores que garantissem o recobrimento total da armadura, causando assim infiltração, carbonatação, exposição com corrosão da armadura e descolamento.

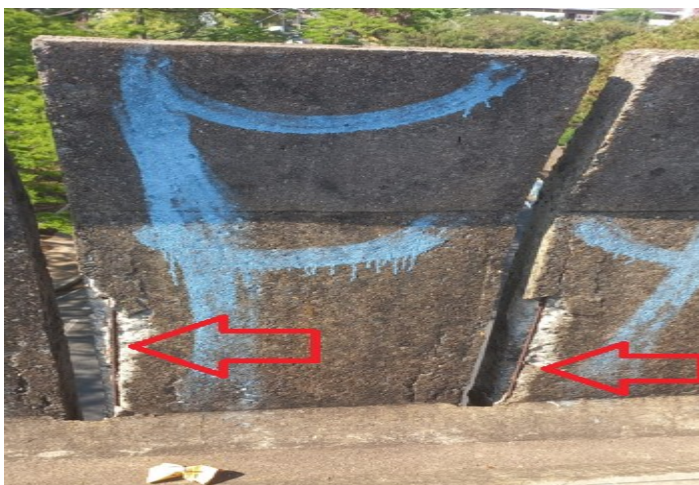
**Anomalia 15** - Localizado no guarda corpo de concreto nos vãos de 1 a 7, encontra-se uma anomalia endógena, no momento da concretagem faltaram espaçadores que garantissem o recobrimento total da armadura, causando assim infiltração , carbonatação , exposição com corrosão da armadura e descolamento.

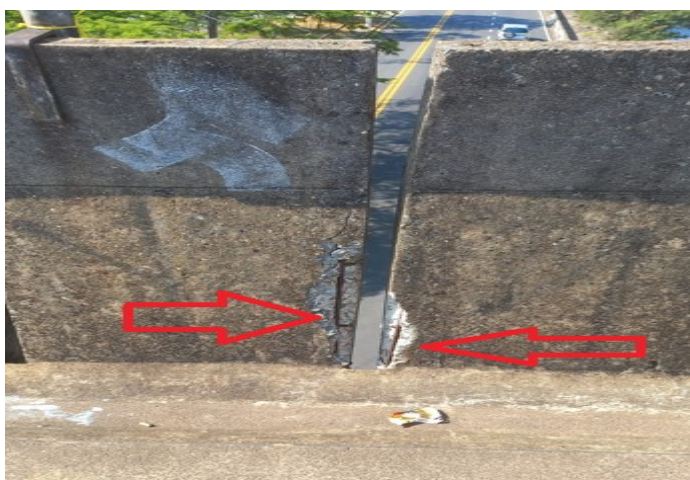
**Anomalia 16** - Localizado no guarda corpo de concreto nos vãos de 1 a 7, encontra-se uma anomalia endógena, no momento da concretagem faltaram espaçadores que garantissem o recobrimento total da armadura, causando assim infiltração , carbonatação , exposição com corrosão da armadura e descolamento.
