# Prefeitura Municipal de Limeira

**VISTORIA TÉCNICA DE ESTRUTURAS DE CONCRETO  
PAVIMENTAÇÕES E OUTROS.**

Engenheiro – CREA 5060585088 e Chefe de Fiscalização de Obras e Serviços Públicos, nomeado para desempenhar Vistorias Técnicas de Obras de Arte Especial , Viadutos e Complexos Viários e, apresentar as anomalias e sugestões corretivas de recuperação de estruturas em concreto armado protendido, pavimentações e outros. Vem apresentar dados referente a vistoria realizada no viaduto “Paulo Natal”.

O presente trabalho tem por objetivo avaliar a necessidade de recuperação de estruturas e manutenção, bem como a existência de ações externas ou internas da estrutura de concreto do viaduto “Paulo Natal”, localizado na Via Antônio Cruaães Filho (1350-1300), Jardim Glória – Limeira – SP – CEP 13487-350, sob a Av. Campinas, via férrea (Rumo Logística) e rio Tatu. Com coordenadas geográficas (22°35'18.3"S 47°22'59.9"W).

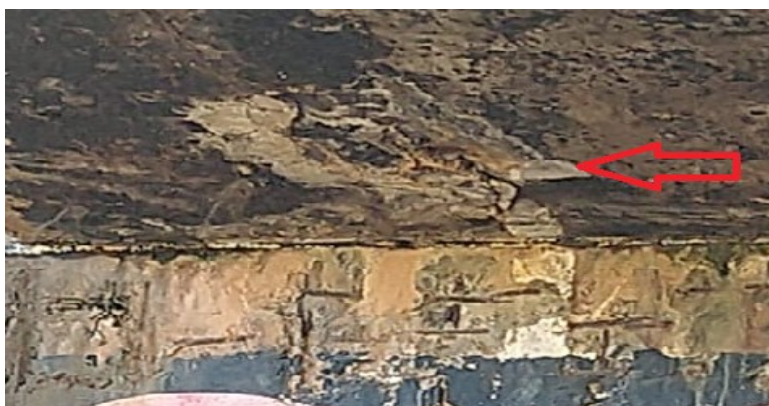
**Anomalia 1** – Localizado na laje do Vão 4 próximo a Vista J, encontra-se uma anomalia endógena, na qual no momento da concretagem faltou vibração suficiente do concreto e não garantiu o recobrimento total da armadura, causando assim infiltração, carbonatação, corrosão da armadura e descolamento de placa de concreto.

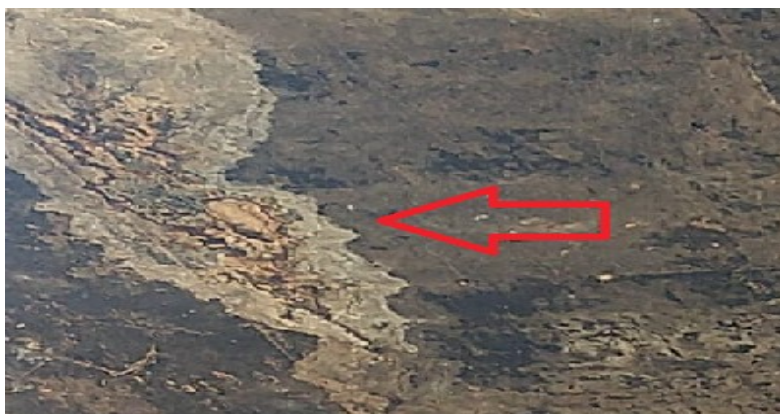
**Anomalia 2** - Localizado na laje do Vão 4 próximo a Vista J, encontra-se uma anomalia endógena, na qual no momento da concretagem não houve vibração suficiente do concreto e não garantiu o recobrimento total da armadura, causando assim infiltração, carbonatação e descolamento.

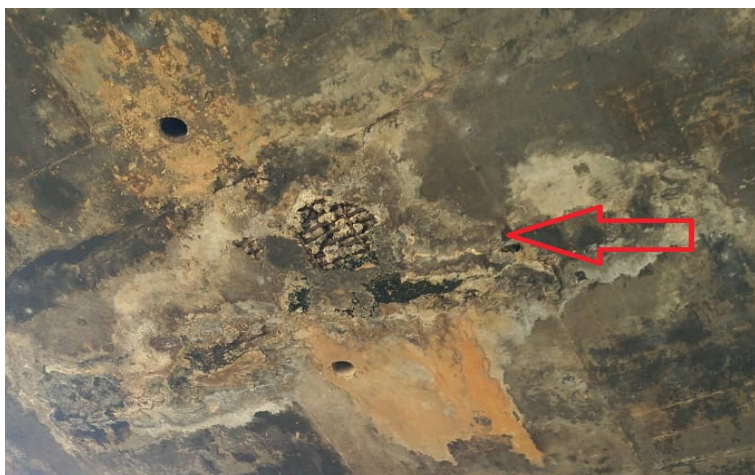
**Anomalia 3** - Localizado na laje do Vão 4 e eixo m, encontra-se uma anomalia endógena, na qual no momento da concretagem não houve vibração suficiente do concreto e não garantiu o recobrimento total da armadura, causando assim infiltração, carbonatação e descolamento.

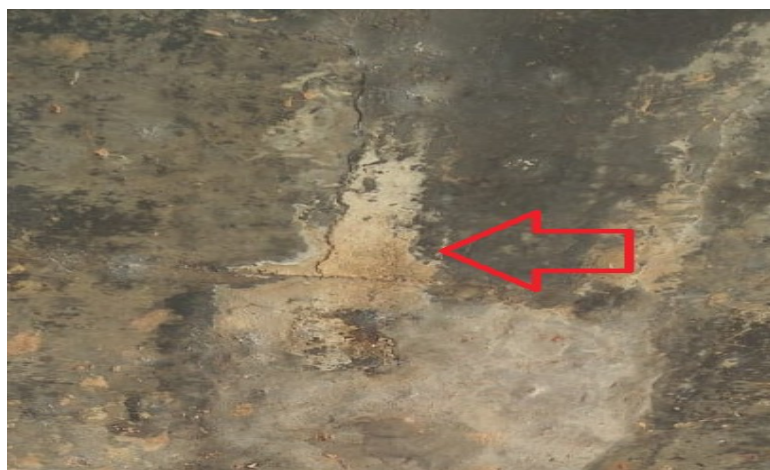
**Anomalia 4** - Localizado na laje do Vão 4 e eixo m, encontra-se uma anomalia endógena, na qual no momento da concretagem não houve vibração suficiente do concreto e não garantiu a solidez e o recobrimento total da armadura, causando assim trincas de momentos secundários, infiltração, carbonatação e descolamento.

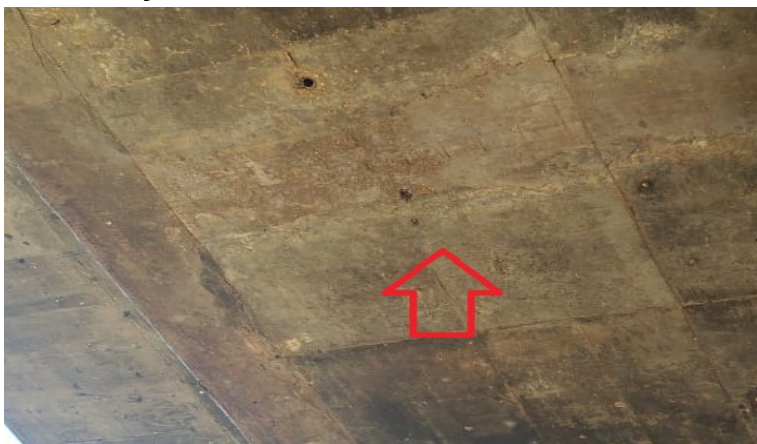
**Anomalia 5** - Localizado na laje do Vão 4 e eixo I, encontra-se uma anomalia endógena, na qual no momento da concretagem faltou vibração suficiente do concreto e não garantiu a solidez e recobrimento total da armadura, causando assim infiltração, eflorescência e carbonatação .

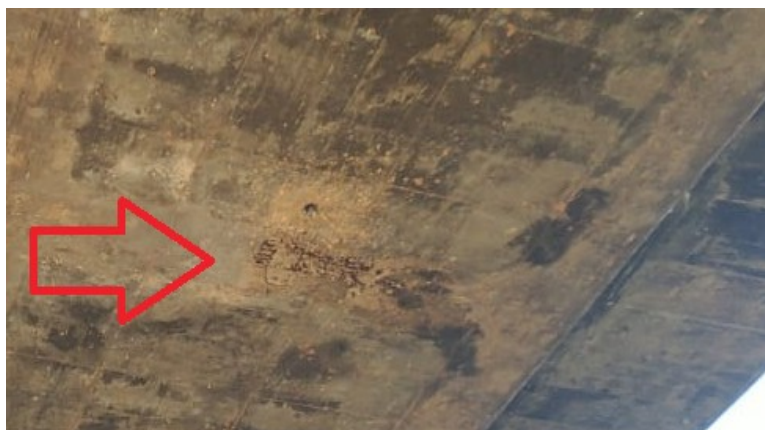
**Anomalia 6** - Localizado na laje do Vão 4 e eixo I, encontra-se uma anomalia endógena, na qual no momento da concretagem faltou vibração suficiente do concreto e não garantiu a solidez e recobrimento total da armadura, causando assim infiltração, corrosão , carbonatação e descolamento.

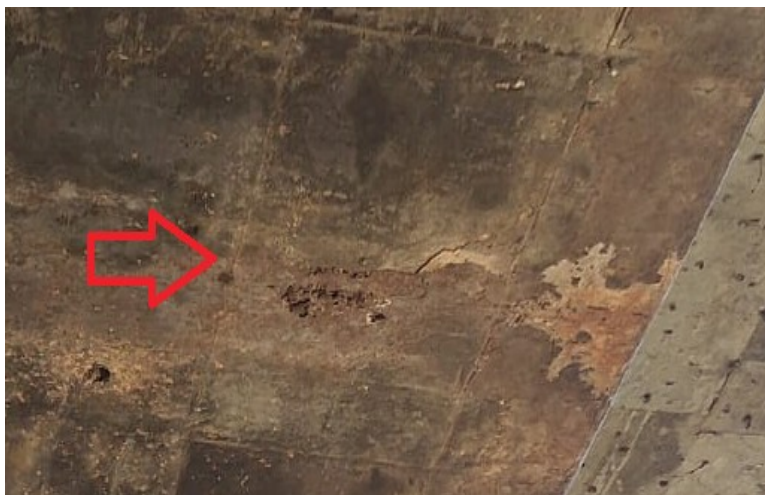
**Anomalia 7** - Localizado na laje do Vão 4 e eixo k, encontra-se uma anomalia endógena, na qual no momento da concretagem faltou vibração suficiente do concreto e não garantiu a solidez e recobrimento total da armadura, causando assim infiltração, corrosão, carbonatação e descolamento.

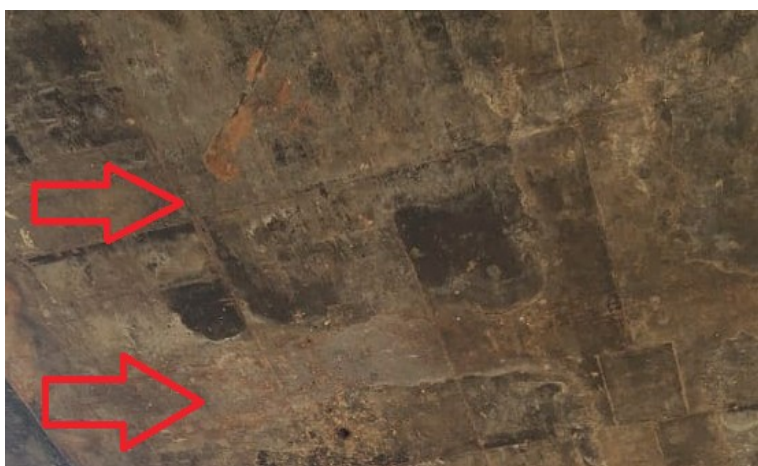
**Anomalia 8** - Localizado na laje do Vão 4 e eixo k, encontra-se uma anomalia endógena, na qual no momento da concretagem faltou vibração suficiente do concreto e não garantiu a solidez e recobrimento total da armadura, causando assim infiltração, corrosão, eflorescência, carbonatação e descolamento.

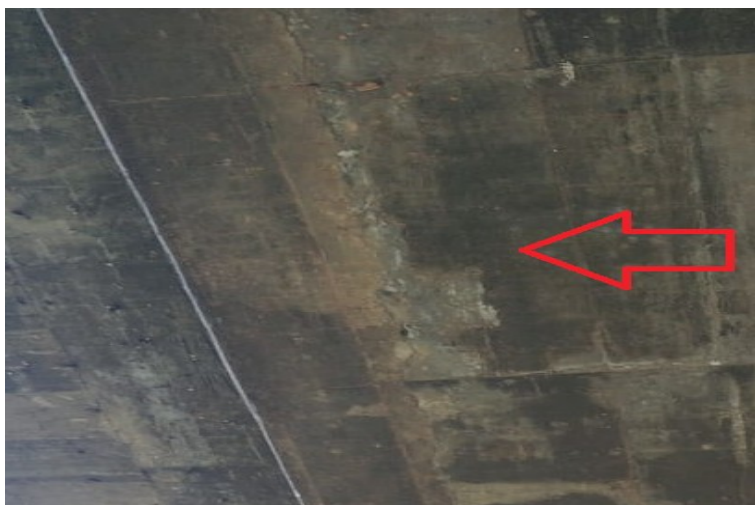
**Anomalia 9** - Localizado na laje do Vão 3 e eixo j, encontra-se uma anomalia endógena, na qual no momento da concretagem faltou vibração suficiente do concreto e não garantiu a solidez e recobrimento total da armadura, causando assim infiltração, corrosão, eflorescência, e carbonatação.

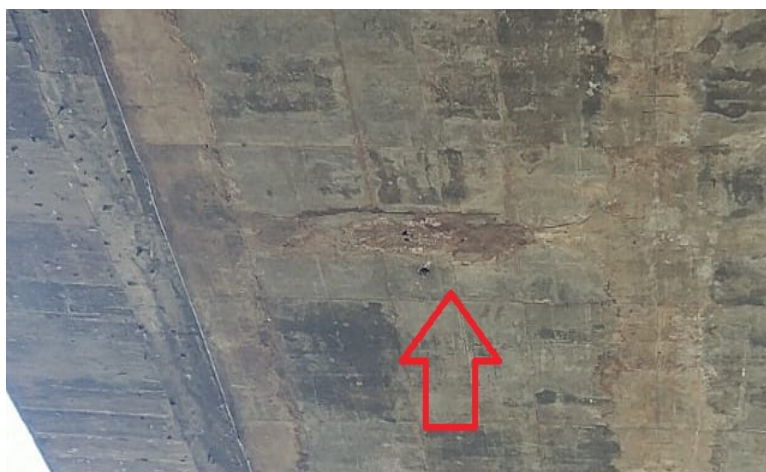
**Anomalia 10** - Localizado na laje do Vão 3 e eixo i, encontra-se uma anomalia endógena, na qual no momento da concretagem faltou vibração suficiente do concreto e não garantiu a solidez e recobrimento total da armadura, causando assim infiltração, corrosão, e carbonatação.

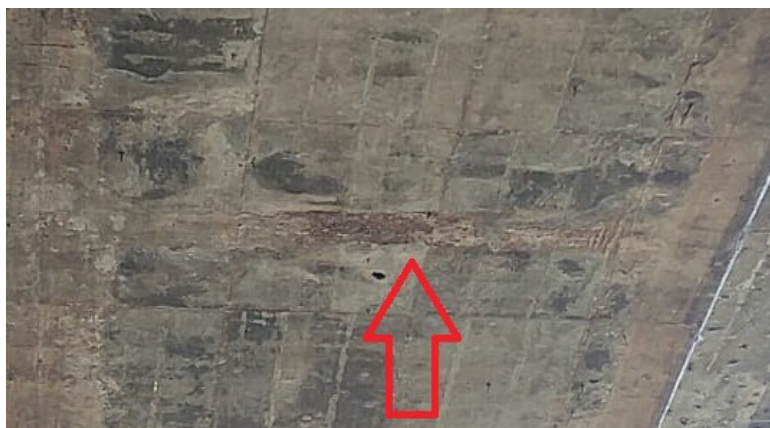
**Anomalia 11** - Localizado na laje do Vão 3 e eixo h , encontra-se uma anomalia endógena, na qual no momento da concretagem faltou vibração suficiente do concreto e não garantiu a solidez e recobrimento total da armadura, causando assim infiltração, corrosão e carbonatação .

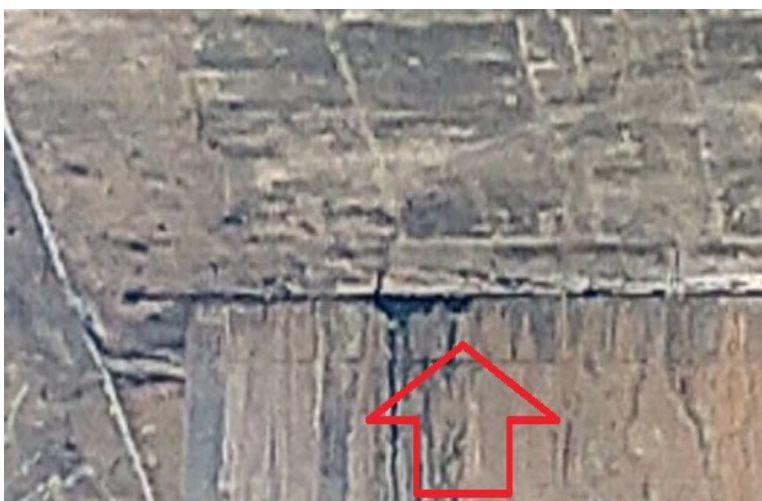
**Anomalia 12** - Localizado na laje do Vão 3 próximo da vista G , encontra-se uma anomalia endógena, na qual no momento da concretagem faltou vibração suficiente do concreto e não garantiu a solidez e recobrimento total da armadura, causando assim infiltração, corrosão e carbonatação . E ainda devido a falta de aparelho de apoio(Neoprene) demonstra relativo risco de ruptura sendo necessário maior atenção neste local.

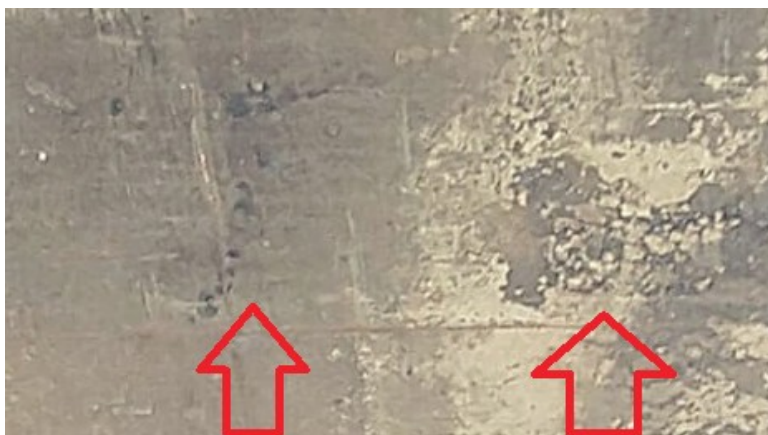
**Anomalia 13** - Localizado na laje do Vão 2 , eixo g , encontra-se uma anomalia endógena, na qual no momento da concretagem faltou vibração suficiente do concreto e não garantiu a solidez e recobrimento total da armadura, causando assim infiltração, corrosão, eflorescência e carbonatação .

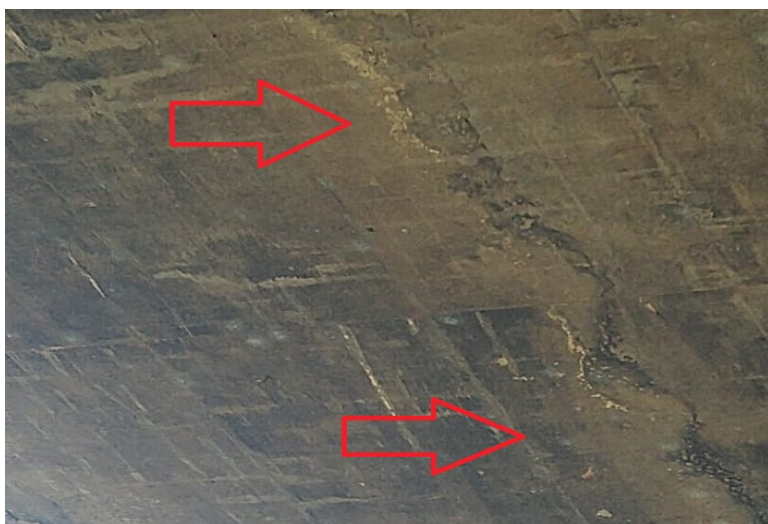
**Anomalia 14** - Localizado na laje do Vão 2, eixo g , encontra-se uma anomalia endógena, na qual no momento da concretagem faltou vibração suficiente do concreto e não garantiu a solidez e recobrimento total da armadura, causando assim infiltração, corrosão, eflorescência ,carbonatação e trincas no momento secundário.

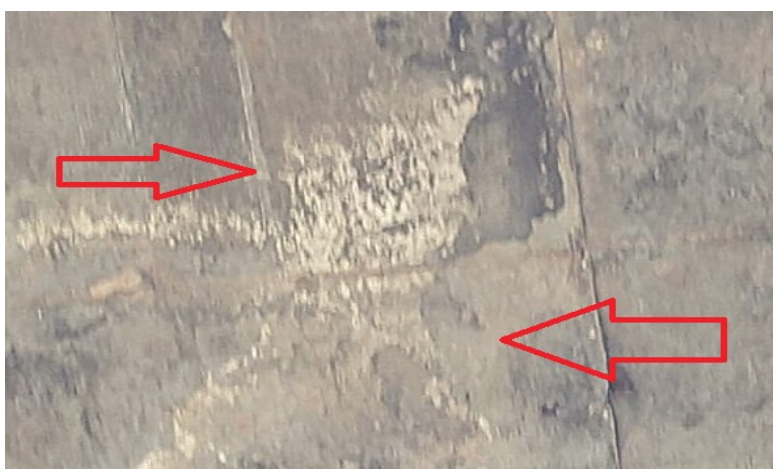
**Anomalia 15** - Localizado na laje do Vão 2, eixo f , encontra-se uma anomalia endógena, na qual no momento da concretagem faltou vibração suficiente do concreto e não garantiu a solidez e recobrimento total da armadura, causando assim infiltração, corrosão, eflorescência ,carbonatação e trincas no momento secundário.

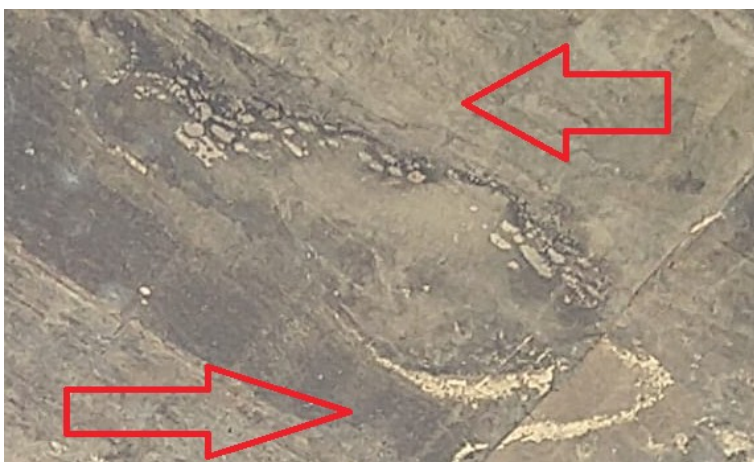
**Anomalia 16** - Localizado na laje do Vão 2, eixo f , encontra-se uma anomalia endógena, na qual no momento da concretagem faltou vibração suficiente do concreto e não garantiu a solidez e recobrimento total da armadura, causando assim infiltração, corrosão, eflorescência ,carbonatação e descolamento.

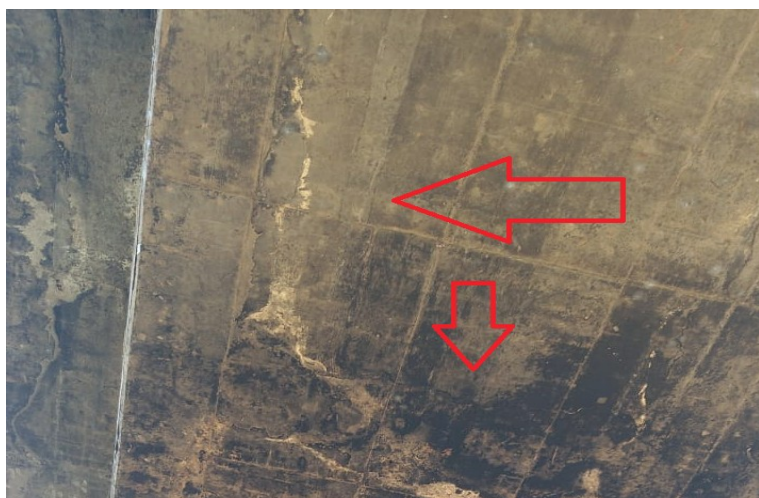
**Anomalia 17** - Localizado na laje do Vão 2, eixo e , encontra-se uma anomalia endógena, na qual no momento da concretagem faltou vibração suficiente do concreto e não garantiu a solidez e recobrimento total da armadura, causando assim infiltração, corrosão, eflorescência ,carbonatação e descolamento.

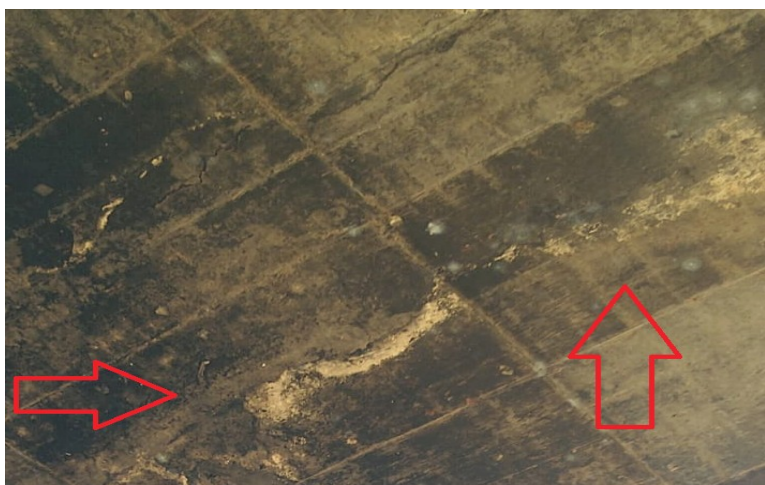
**Anomalia 18** - Localizado na laje do Vão 2, eixo e , encontra-se uma anomalia endógena, na qual no momento da concretagem faltou vibração suficiente do concreto e não garantiu a solidez e recobrimento total da armadura, causando assim infiltração, corrosão, eflorescência ,carbonatação e descolamento.

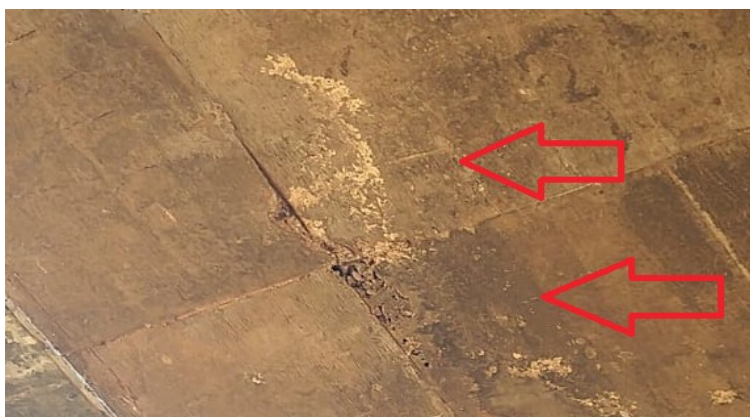
**Anomalia 19** - Localizado na laje do Vão 1, próximo a vista D , encontra-se uma anomalia endógena, na qual no momento da concretagem faltou vibração suficiente do concreto e não garantiu a solidez e recobrimento total da armadura, causando assim infiltração, corrosão, eflorescência ,carbonatação e descolamento.

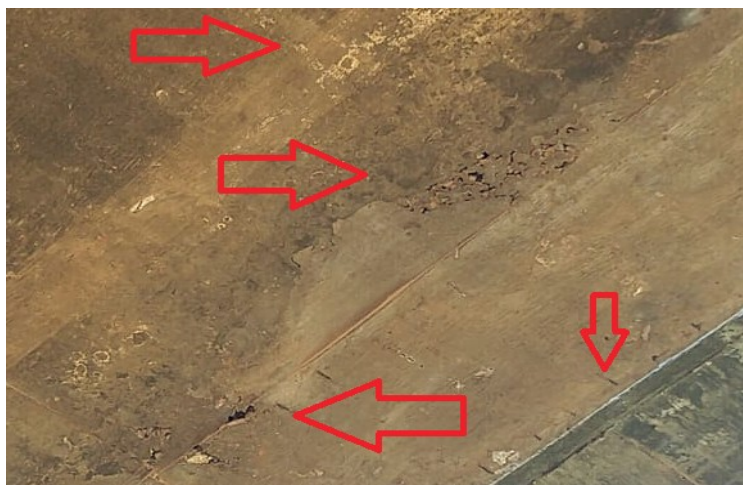
**Anomalia 20** - Localizado na laje do Vão 1, próximo a vista D , encontra-se uma anomalia endógena, na qual no momento da concretagem faltou vibração suficiente do concreto e não garantiu a solidez e recobrimento total da armadura, causando assim infiltração, corrosão, eflorescência ,carbonatação e descolamento.

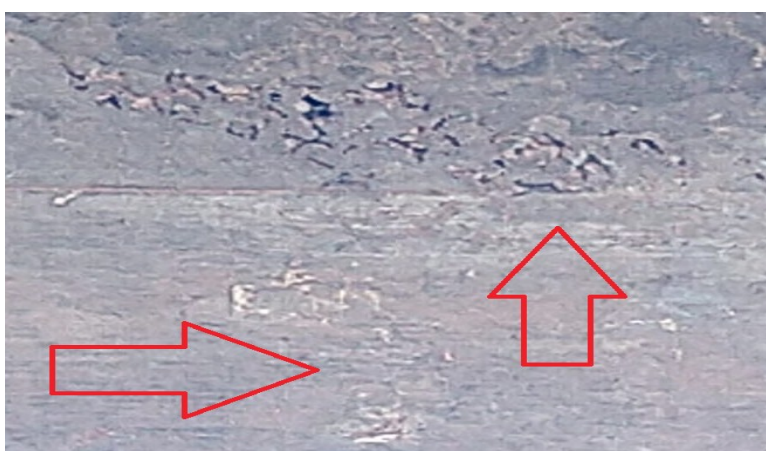
**Anomalia 21** - Localizado na laje do Vão 1, próximo ao eixo d , encontra-se uma anomalia endógena, na qual no momento da concretagem faltou vibração suficiente do concreto e não garantiu a solidez e recobrimento total da armadura, causando assim infiltração, corrosão, eflorescência e carbonatação.

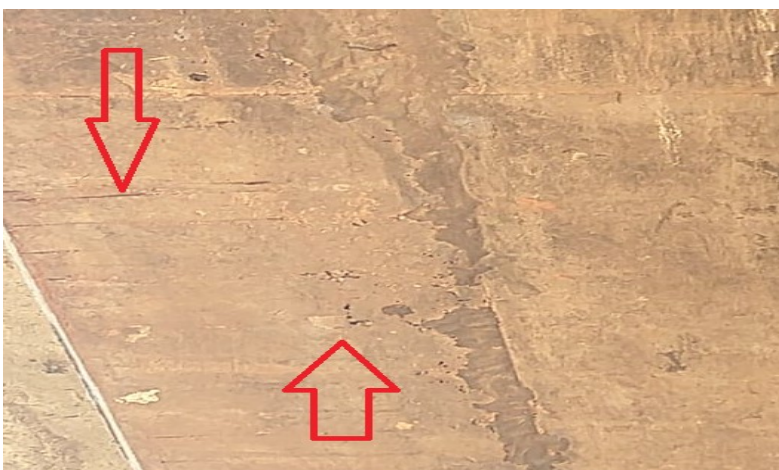
**Anomalia 22** - Localizado na laje do Vão 1, eixo d , encontra-se uma anomalia endógena, na qual no momento da concretagem faltou vibração suficiente do concreto e não garantiu a solidez e recobrimento total da armadura, causando assim infiltração, corrosão, eflorescência e carbonatação.

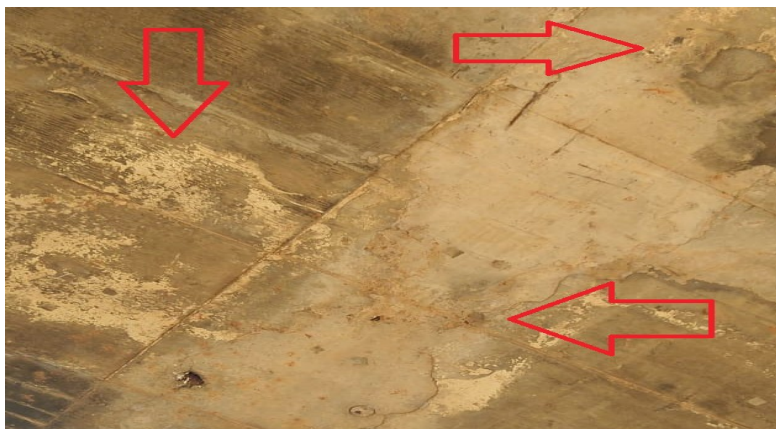
**Anomalia 23** - Localizado na laje do Vão 1, eixo d , encontra-se uma anomalia endógena, na qual no momento da concretagem faltou vibração suficiente do concreto e não garantiu a solidez e recobrimento total da armadura, causando assim infiltração, corrosão, eflorescência e carbonatação.

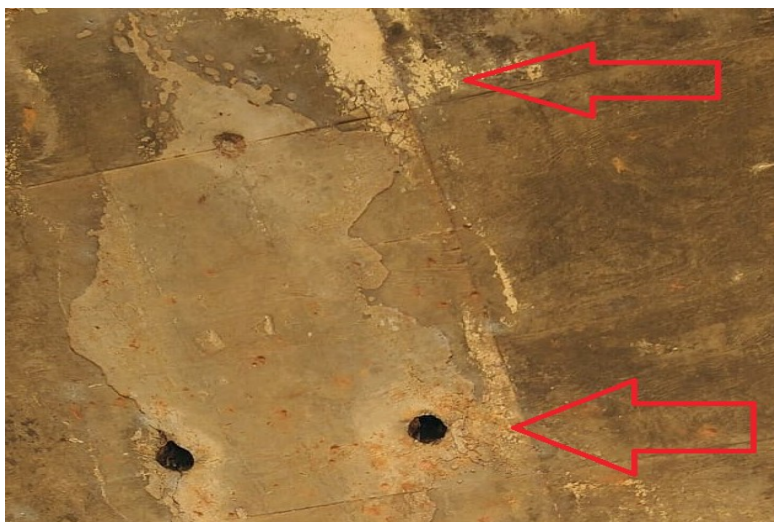
**Anomalia 24** - Localizado na laje do Vão 1, eixo c , encontra-se uma anomalia endógena, na qual no momento da concretagem faltou vibração suficiente do concreto e não garantiu a solidez e recobrimento total da armadura, causando assim infiltração, corrosão, eflorescência e carbonatação.

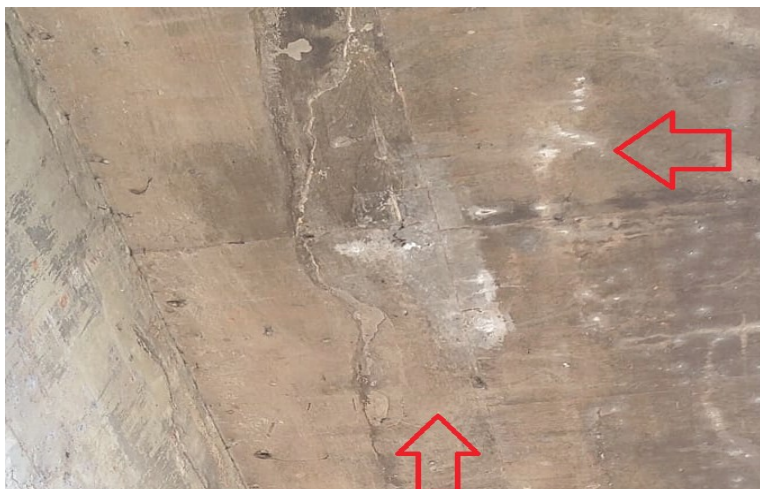
**Anomalia 25** - Localizado na laje do Vão 1, eixo c, beiral da vista A, encontra-se uma anomalia endógena, na qual no momento da concretagem faltou vibração suficiente do concreto e não garantiu a solidez e recobrimento total da armadura, causando assim infiltração, corrosão, eflorescência e carbonatação.

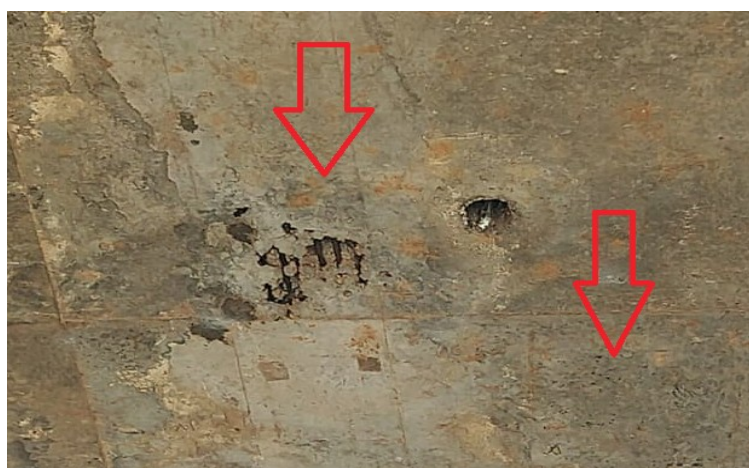
**Anomalia 26** - Localizado na laje do Vão 1, eixo c, beiral da vista A, encontra-se uma anomalia endógena, na qual no momento da concretagem faltou vibração suficiente do concreto e não garantiu a solidez e recobrimento total da armadura, causando assim infiltração, corrosão, eflorescência e carbonatação.

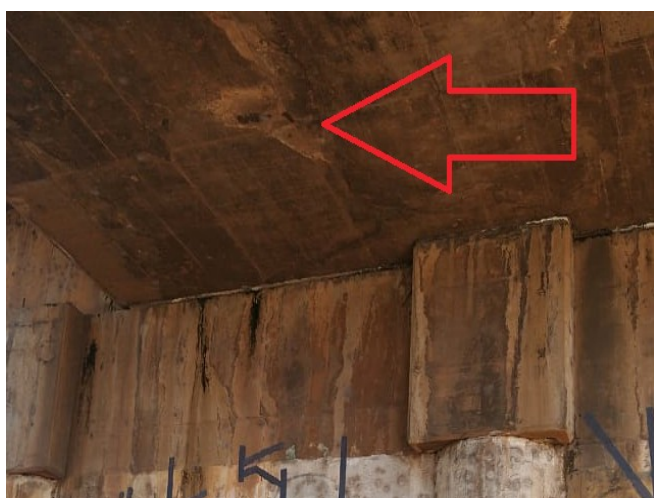
**Anomalia 27** - Localizado na laje do Vão 1, eixo b , encontra-se uma anomalia endógena, na qual no momento da concretagem faltou vibração suficiente do concreto e não garantiu a solidez e recobrimento total da armadura, causando assim infiltração, corrosão, eflorescência e carbonatação.

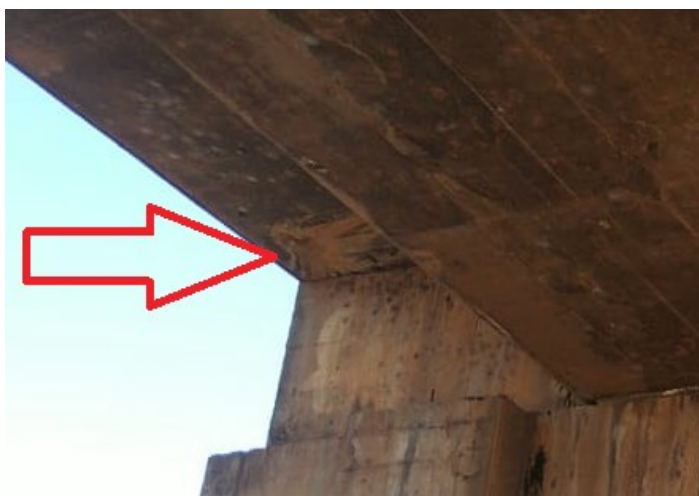
**Anomalia 28** - Localizado na laje do Vão 1, eixo b ,no beiral Vista A , encontra-se uma anomalia endógena, na qual no momento da concretagem faltou vibração suficiente do concreto e não garantiu a solidez e recobrimento total da armadura, causando assim infiltração, corrosão, eflorescência e carbonatação.

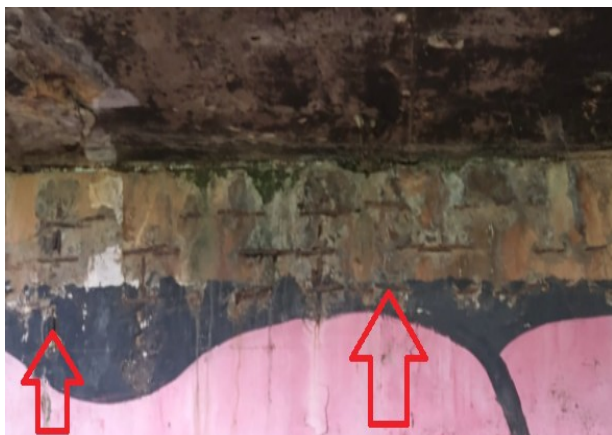
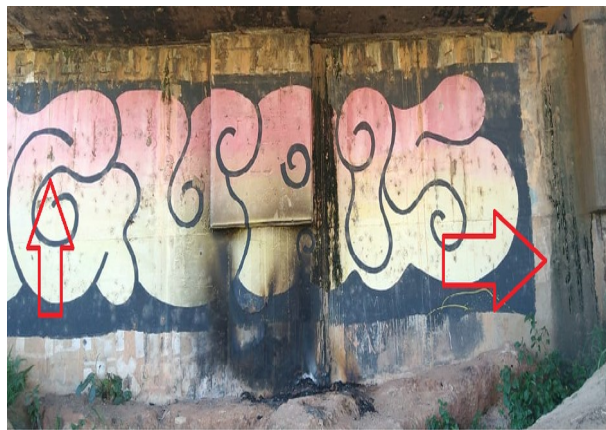
**Anomalia 29** - Localizado na laje do Vão 4, Vista J , topo pilar , encontra-se uma anomalia endógena, na qual no momento da concretagem faltou vibração suficiente do concreto e não garantiu a solidez e recobrimento total da armadura, causando assim corrosão, e carbonatação e desagregação.

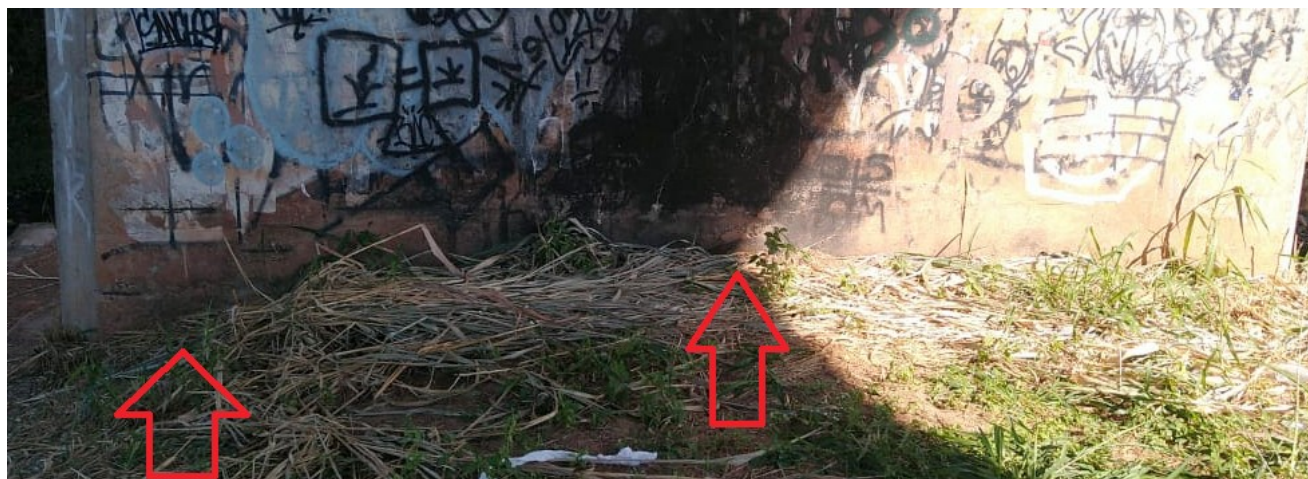
**Anomalia 30** - Localizado na laje do Vão 4, Vista I ,base do pilar, encontra-se uma anomalia funcional e ou patologia construtiva, na qual na falta de aparelho de apoio resulta em momentos fletores na base do pilar e com camada de recobrimento de armadura insuficientes , causando assim trinca, infiltração, corrosão, carbonatação e descolamento.

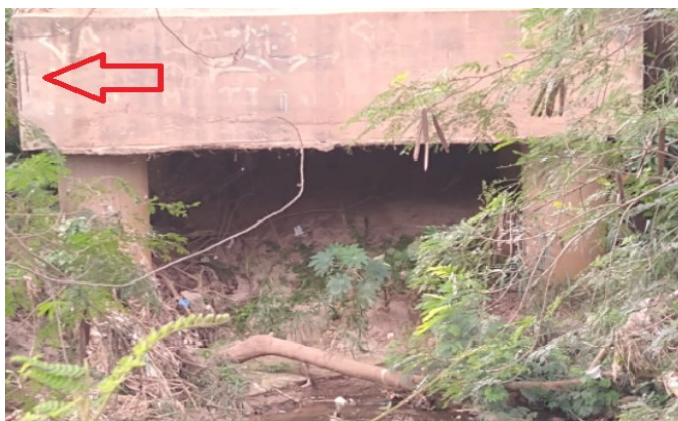
**Anomalia 31** - Localizado na laje do Vão 3, Vista H lateral bloco de fundação, encontra-se uma anomalia endógena, na qual no momento da concretagem faltou espaçador ou pastilha entre armadura e a forma, e não garantiu a solidez e recobrimento total da armadura, causando assim carbonatação, corrosão e desagregação.

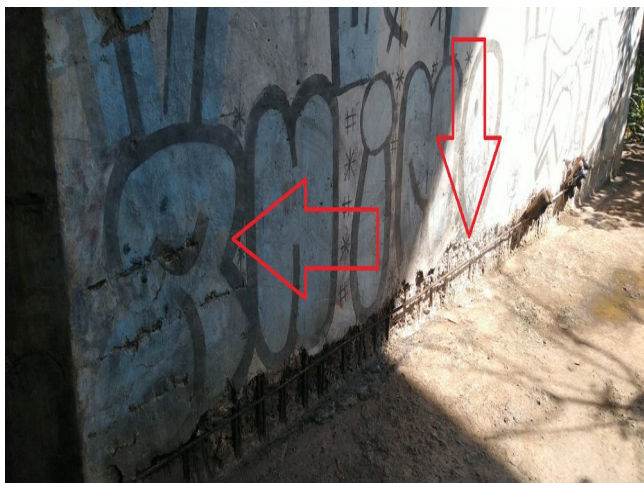
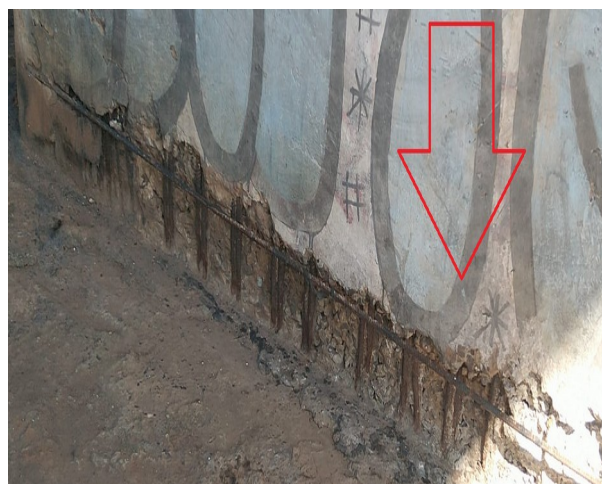
**Anomalia 32** - Localizado na laje do Vão 3, Vista G, base do pilar, encontra-se uma anomalia funcional e ou patologia construtiva, na qual na falta de aparelho de apoio resulta em momentos fletores na base do pilar e com camada de recobrimento de armadura insuficientes, causando assim trinca, infiltração, corrosão, carbonatação e descolamento.

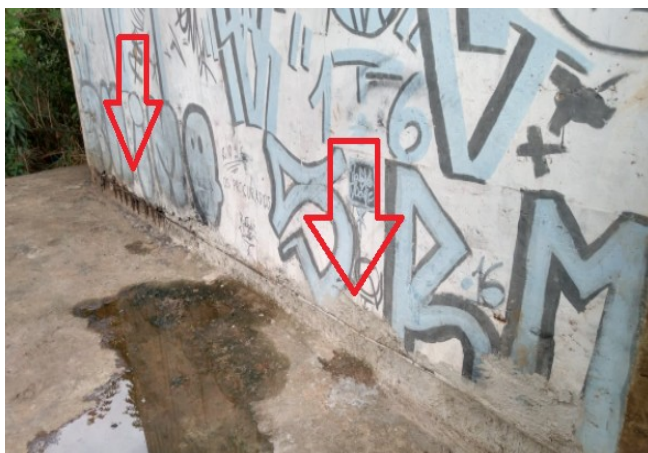
**Anomalia 33** - Localizado na laje do Vão 2, Vista F , encontra-se uma anomalia funcional e ou patologia construtiva, na qual na falta de aparelho de apoio resulta em momentos fletores na base do pilar e com camada de recobrimento de armadura insuficientes , causando assim trinca, infiltração, corrosão, carbonatação e descolamento.

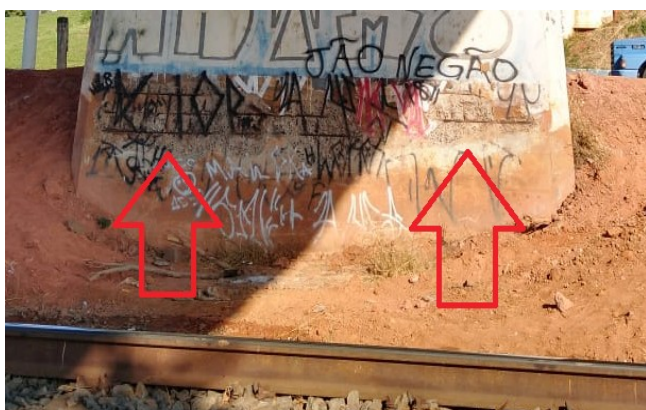
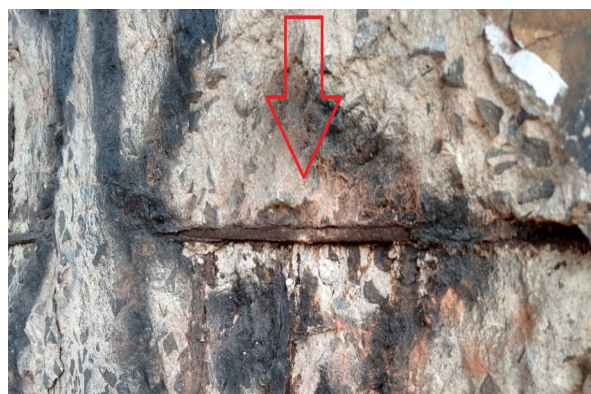
**Anomalia 34**- Localizado na laje do Vão 2, Vista E , encontra-se uma anomalia funcional e ou patologia construtiva, na qual na falta de aparelho de apoio resulta em momentos fletores na base do pilar e com camada de recobrimento de armadura insuficientes , causando assim trinca, infiltração, corrosão, carbonatação e descolamento.

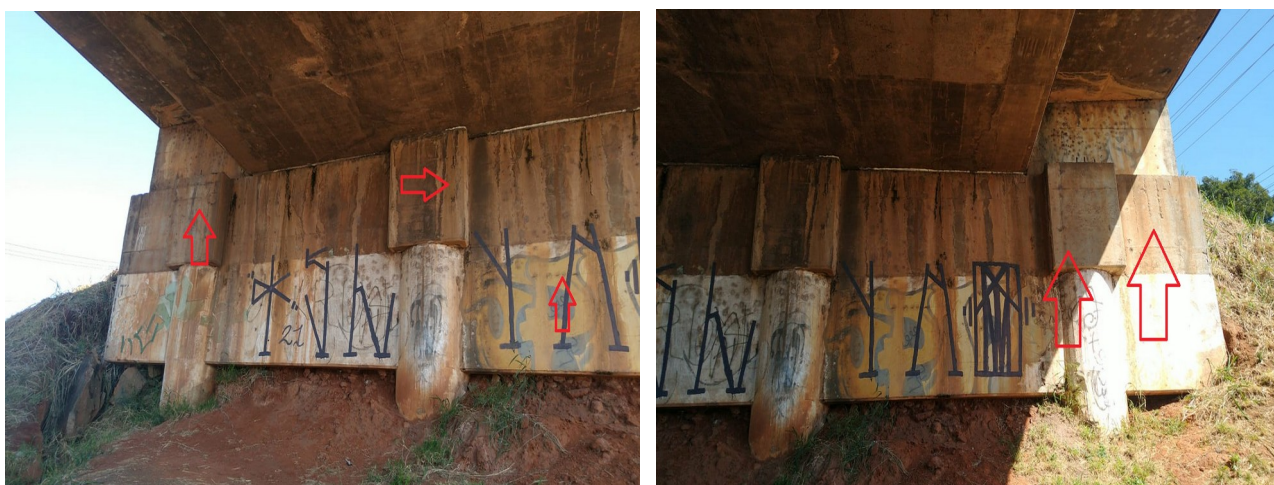
**Anomalia 35** - Localizado na laje do Vão 1, Vista C , encontra-se uma anomalia endógena, na qual no momento da concretagem faltou vibração suficiente do concreto e não garantiu a solidez e recobrimento total da armadura, causando assim infiltração, corrosão, eflorescência e carbonatação.

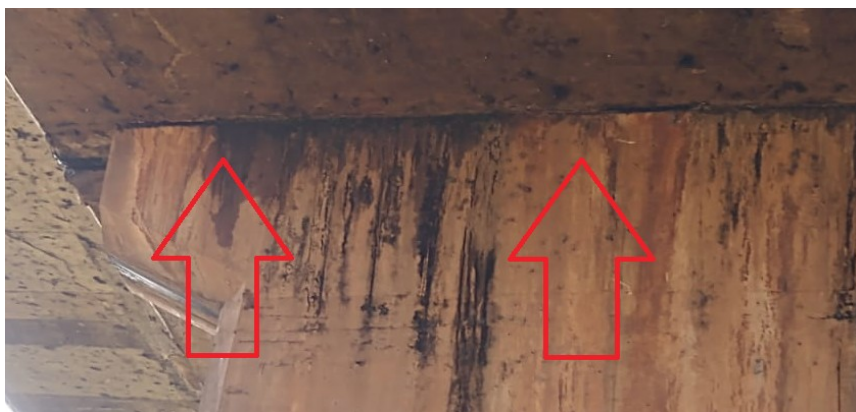
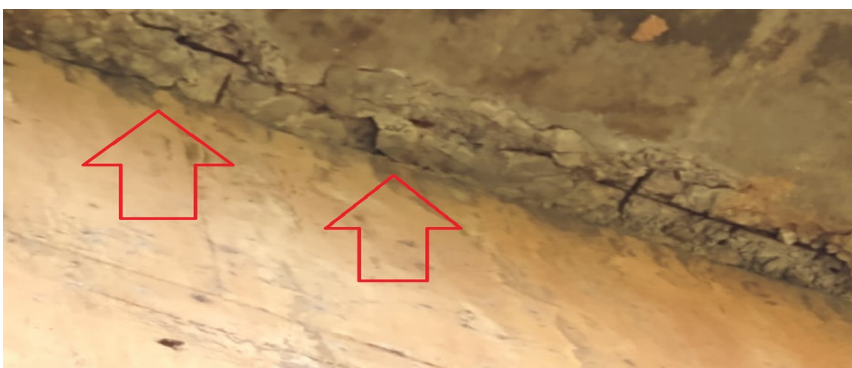
Aparelho de Apoio no eixo 3 inexistente no visual

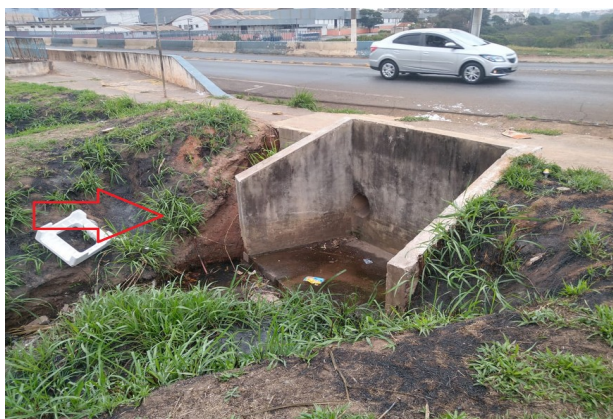
Muro ALA com erosão eixo 5

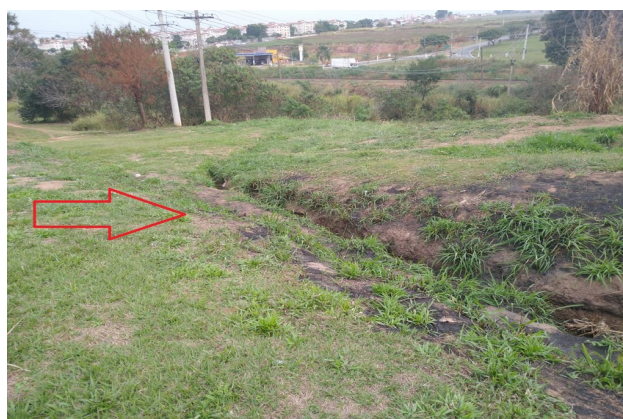
Nas redes de drenagem encontramos bocas de leões entupidas com tubulações de concreto subdimensionadas provocando erosões e degradação de alvenaria de suporte dos guarda-corpos. Nos buzinotes identificamos que alguns estão entupidos e que recebem as águas das calçadas elevadas. No pavimento asfáltico segue sofrendo deflexões no caminhamento de rodas, e toda a água do pavimento asfáltico não há saídas dessa forma seguem pelas juntas de dilatação no que diminuem a durabilidade das mesmas e dos aparelhos de apoio, inclusive não sendo possível visualizá-las devido ao recapeamento sem alteamento das vigas de borda.

Drenagem eixo 5

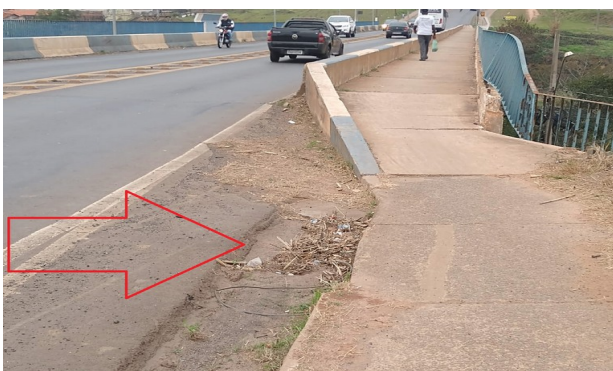
Boca de lobo eixo 1
