**EMPRESA DE DESENVOLVIMENTO
DE LIMEIRA S/A. – EMDEL
“em liquidação”**

OBRA
TERMINAL RODOVIÁRIO

LOCAL
RUA BARÃO DE CAMPINAS – LIMEIRA – SP

TÍTULO
TRATAMENTO DO CONCRETO

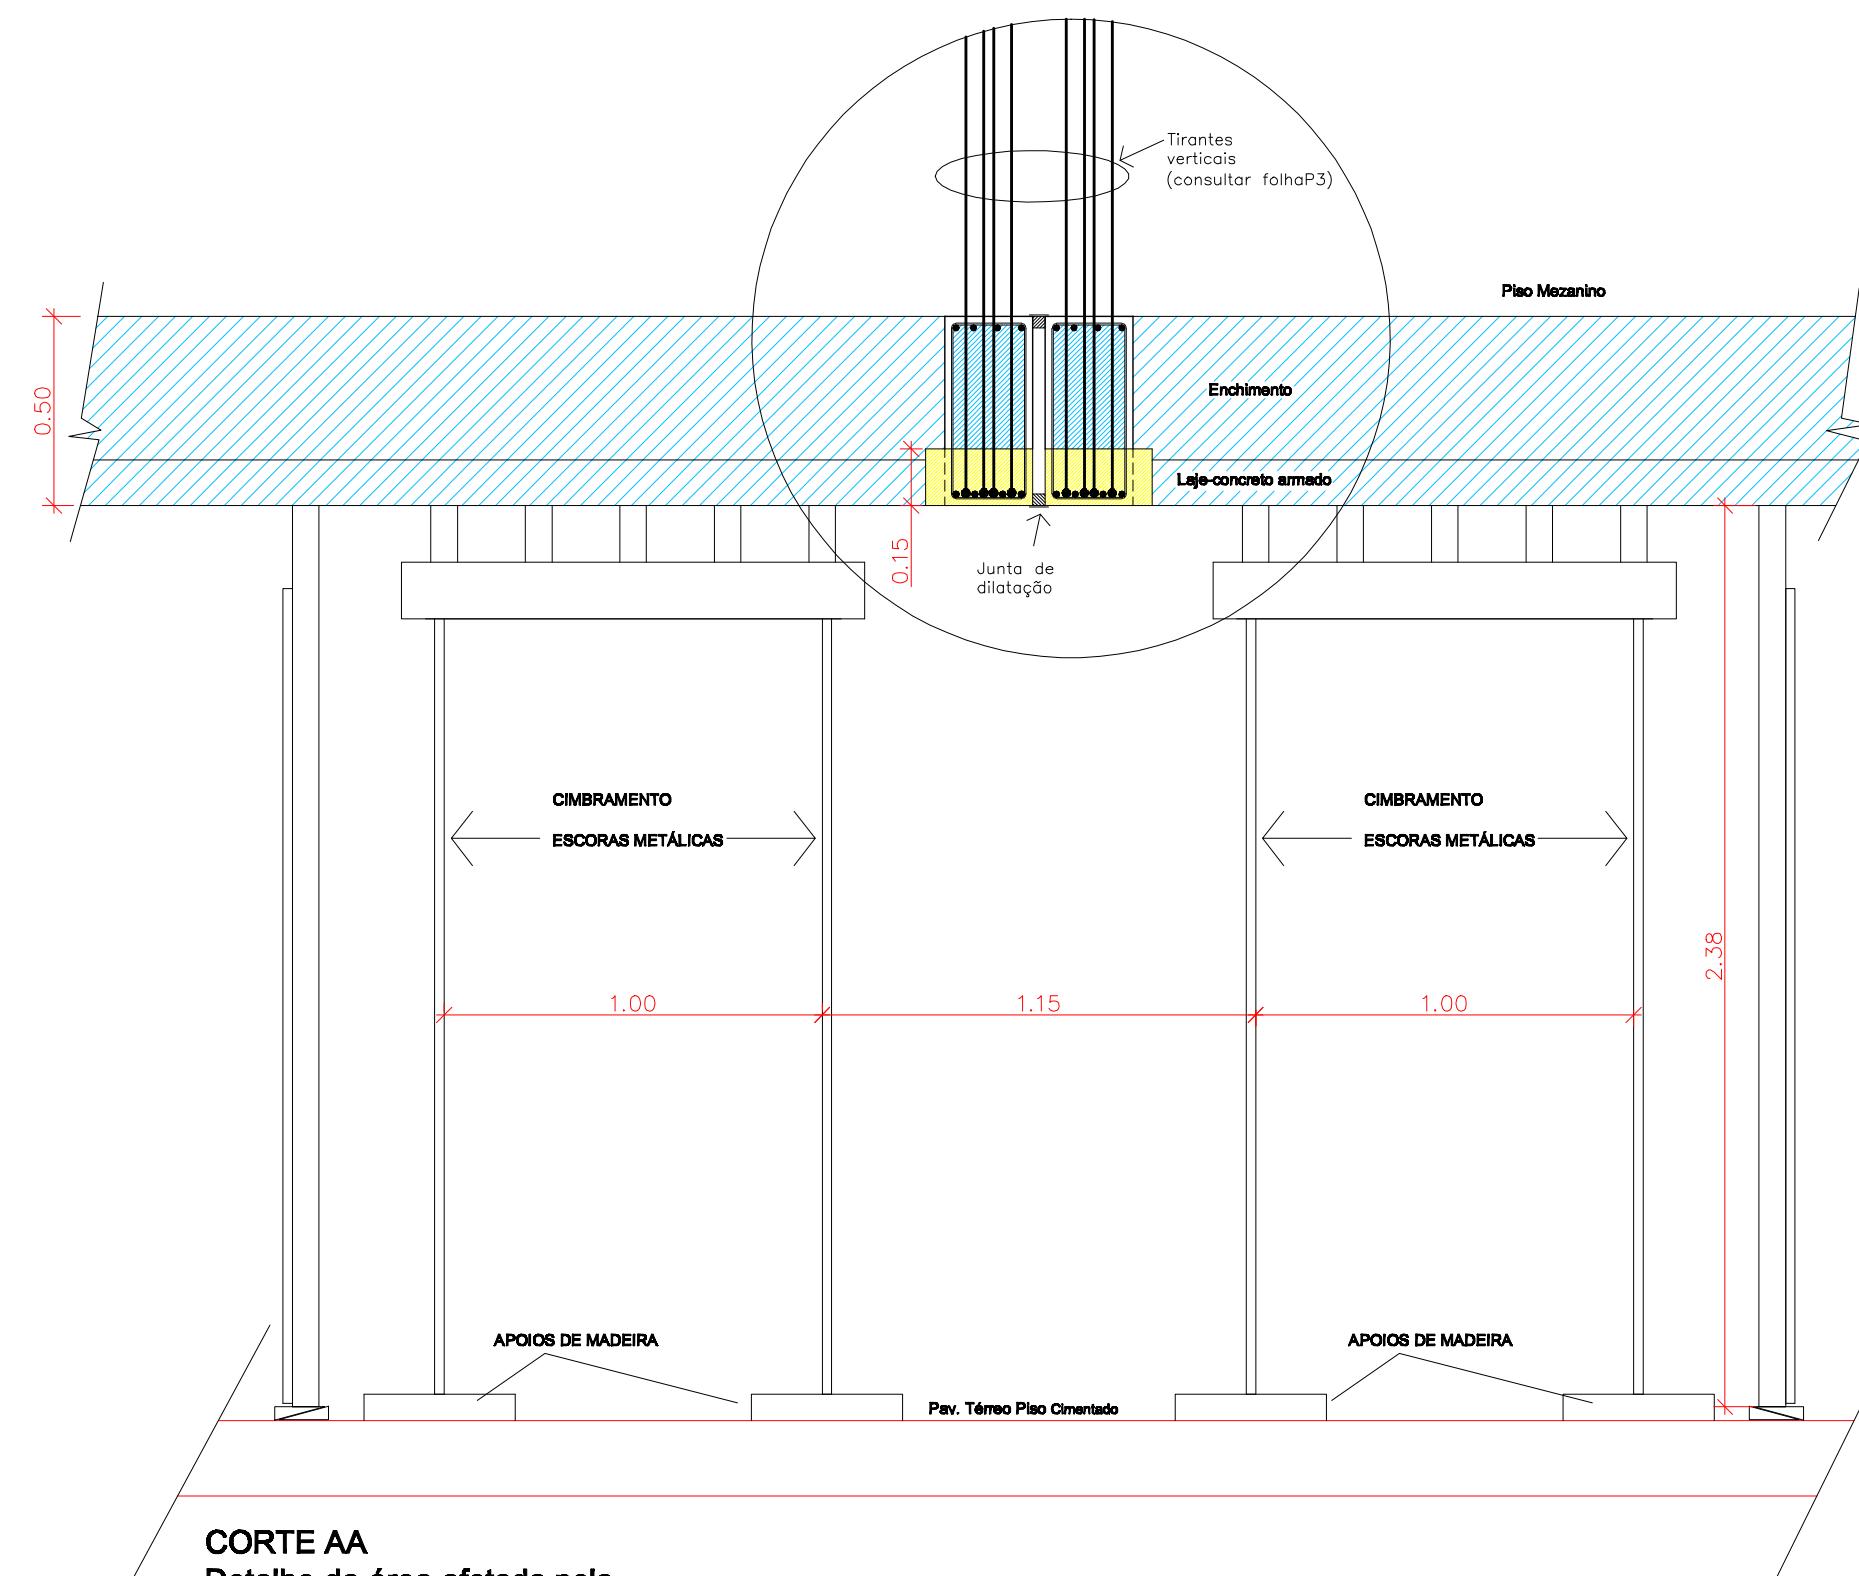
CORTE AA
Detalhe da área afetada pela desagregação do concreto e armadura oxidada.

Área afetada: concreto desagregado e armadura oxidada (verificar folha P3)

- Adicionar armadura com concreto projetado prever cálculo estrutural;
- Armadura ancorada através de furos executados na vigia existente, fixados com aditivo para fixação;
