**VISTORIA TÉCNICA DE ESTRUTURAS DE CONCRETO
PAVIMENTAÇÕES E OUTROS.**

Engenheiro – CREA 5060585088 e Chefe de Fiscalização de Obras e Serviços Públicos, nomeado para desempenhar Vistorias Técnicas de Obras de Arte Especial , Viadutos e Complexos Viários e, apresentar as anomalias e sugestões corretivas de recuperação de estruturas em concreto armado protendido, pavimentações e outros. Vem apresentar dados referente a vistoria realizada no viaduto “Laércio Corte”.

O presente trabalho tem por objetivo avaliar a necessidade de recuperação de estruturas e manutenção, bem como a existência de ações externas ou internas da estrutura de concreto do viaduto “Laércio Corte”, localizado na ligação entre a rua Ana Piccin de Gaspari e av. Campinas(879-801) – Limeira – SP , sob via férrea (Rumo Logística) , rua marginal Oeste, rio Tatu, e Rua Antonio Lucato (2161-2273) . Com coordenadas geográficas (22°57'41.5"S , 47°39'30.93"W).

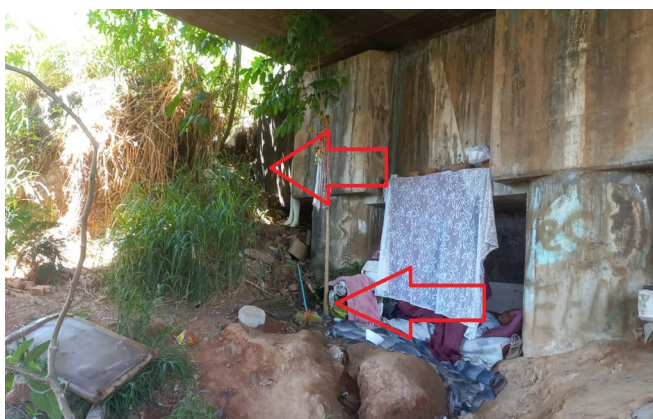
Anomalia 1 – Localizado no encontro do eixo 1 , encontra-se uma anomalia endógena, no dimensionamento da cortina de contenção do talude não foram consideradas drenagens superficiais e rampas de concreto para que evitassem erosões.

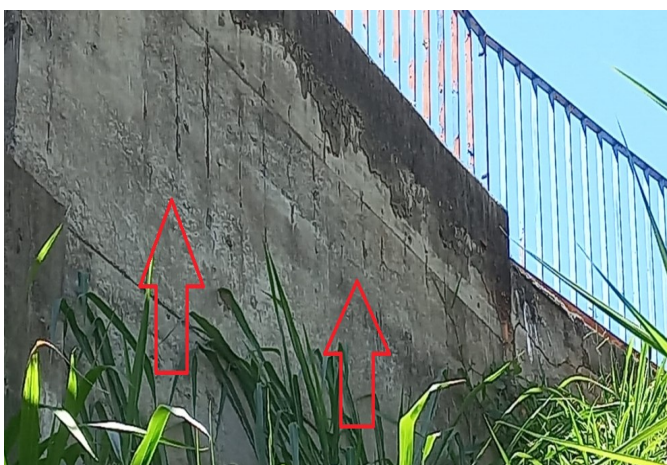
Anomalia 2 - Localizado na cortina de concreto do eixo 1 lado oeste, encontra-se uma anomalia endógena, no momento da concretagem faltaram espaçadores que garantissem o recobrimento total da armadura, causando assim infiltração , carbonatação , exposição com corrosão da armadura e descolamento.

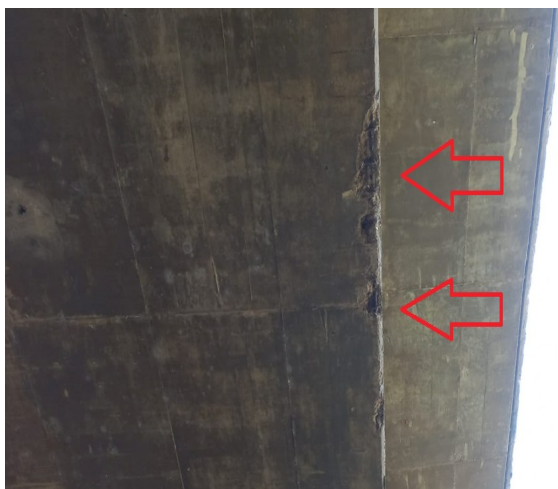
Anomalia 3 - Localizado na laje do Vão 1 e lado oeste, encontra-se uma anomalia endógena, no momento da concretagem faltaram espaçadores que garantissem o recobrimento total da armadura, causando assim infiltração , carbonatação , exposição com corrosão da armadura e descolamento.

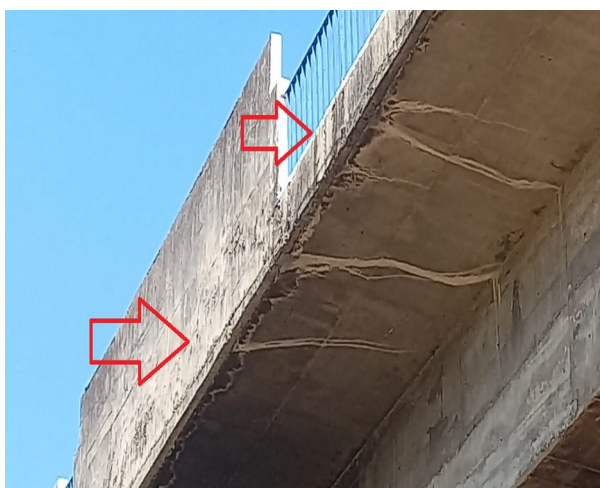
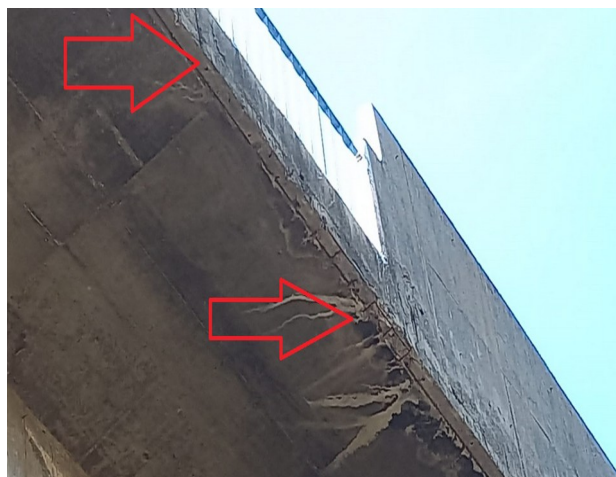
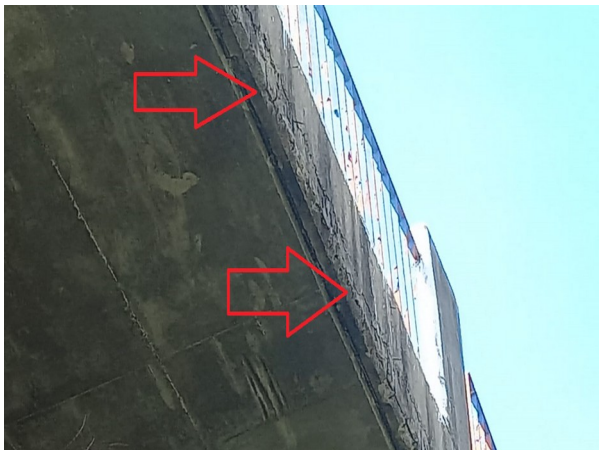
Anomalia 4 - Localizado nas bordas da laje de todos os vãos para lados norte e sul, encontra-se uma anomalia endógena, no momento da concretagem faltaram espaçadores que garantissem o recobrimento total da armadura, causando assim infiltração , carbonatação , exposição com corrosão da armadura e descolamento.

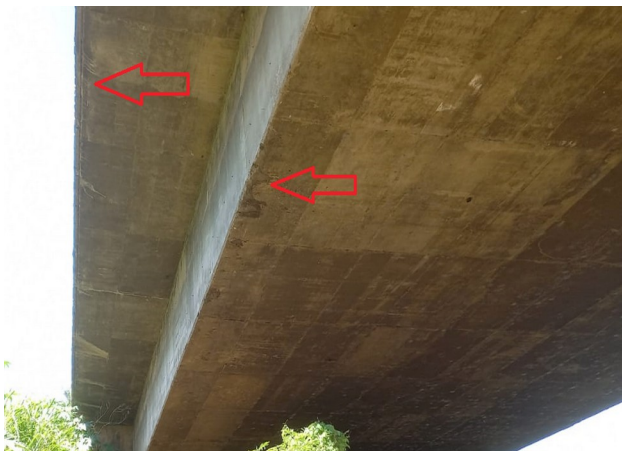
Anomalia 5 - Localizado na laje do vão 2 , encontra-se uma anomalia endógena, no momento da concretagem faltaram espaçadores que garantissem o recobrimento total da armadura, causando assim infiltração , carbonatação , exposição com corrosão da armadura e descolamento.

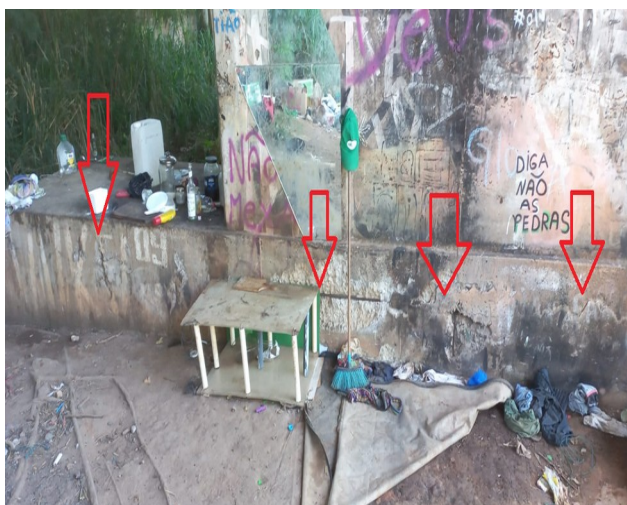
Anomalia 6 - Localizado no bloco de estaca do Vão 1 e eixo 2 , encontra-se uma anomalia endógena, no momento da concretagem faltaram espaçadores que garantissem o recobrimento total da armadura, causando assim infiltração , carbonatação , exposição com corrosão da armadura e descolamento.

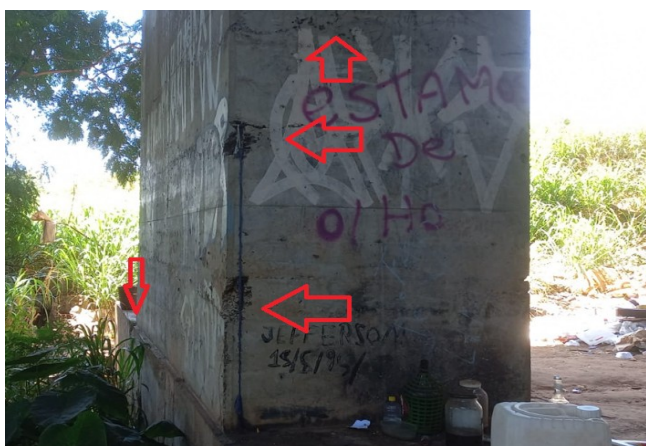
Anomalia 7 - Localizado no pilar do eixo 2 , encontra-se uma anomalia endógena, na qual no momento da concretagem faltou vibração suficiente do concreto e não garantiu a solidez e recobrimento total da armadura, causando assim infiltração, corrosão , carbonatação e descolamento.

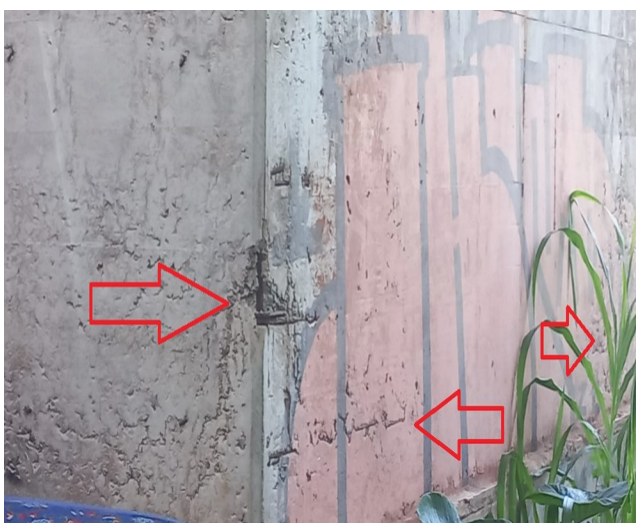
Anomalia 8 - Localizado no pilar do eixo 3, encontra-se uma anomalia endógena, no momento da concretagem faltaram espaçadores que garantissem o recobrimento total da armadura, causando assim infiltração , carbonatação , exposição com corrosão da armadura e descolamento.

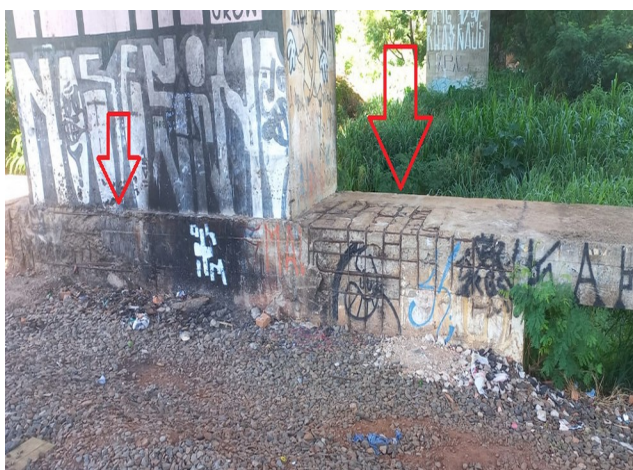
Anomalia 9 - Localizado no bloco de estaca do pilar do eixo 4, encontra-se uma anomalia endógena, no momento da concretagem faltaram espaçadores que garantissem o recobrimento total da armadura, causando assim infiltração , carbonatação , exposição com corrosão da armadura e descolamento.

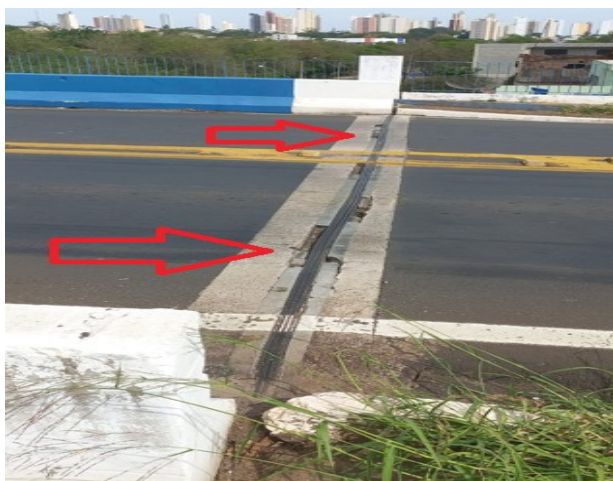
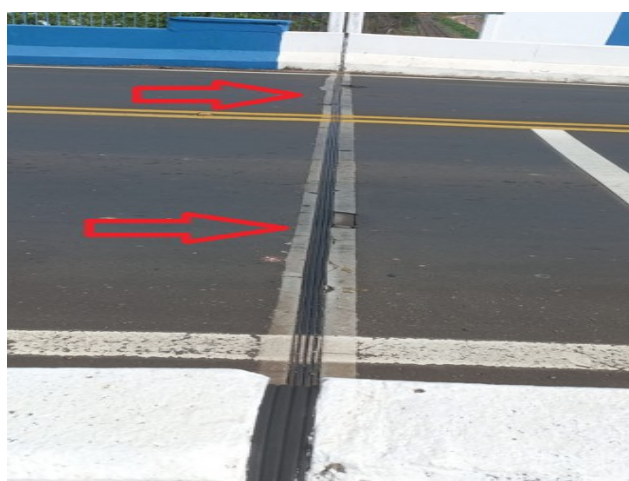
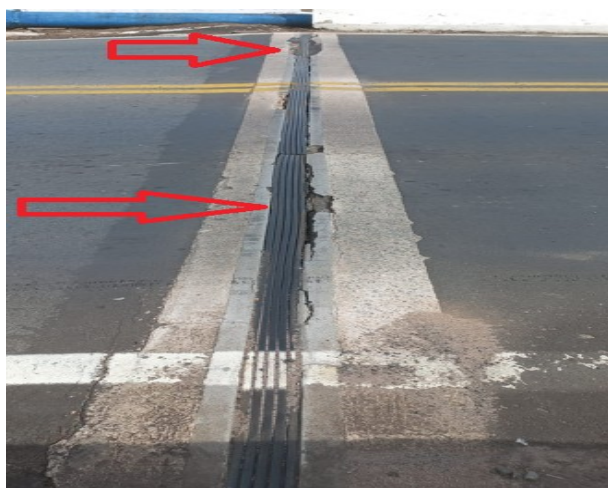
Anomalia 10 - Localizado na junta de concretagem das lajes, encontra-se anomalia exógenas, devido ao próprio tráfego dos veículos sobre a pista que ocasionaram defeitos nas juntas de dilatação, causando assim infiltração, carbonatação, exposição com corrosão da armadura e descolamento.

O correto é o alteamento da viga de borda com concreto e ferragens , colocação de argamassa polimérica e por fim a instalação das juntas de dilatação e dimensionadas de acordo com a distância entre juntas.

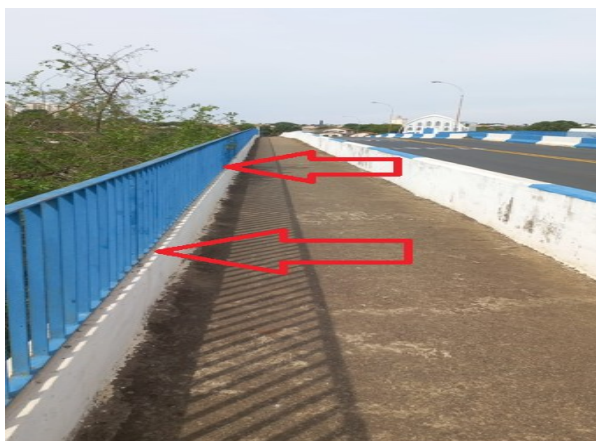
Anomalia 11 - Localizado na laje como proteção de pedestres, os gradis precisam ser reformados pois apresentam pequenos pontos de corrosão.
