VISTORIA TÉCNICA DE ESTRUTURAS DE CONCRETO ,  
PAVIMENTAÇÕES E OUTROS.

Engenheiro – CREA 5060585088 e Chefe de Fiscalização de Obras e Serviços Públicos, nomeado para desempenhar Vistorias Técnicas de Obras de Arte Especial , Viadutos e Complexos Viários e, apresentar as anomalias e sugestões corretivas de recuperação de estruturas em concreto armado protendido, pavimentações e outros. Vem apresentar dados referente a vistoria realizada no viaduto “**Francisco D’Andrea**”.

O presente trabalho tem por objetivo avaliar a necessidade de recuperação de estruturas e manutenção, bem como a existência de ações externas ou internas da estrutura de concreto do viaduto “Francisco D’Andrea”, que interliga a Região Central com a Vila Queiroz, unindo a avenida Laranjeiras às ruas Sete de Setembro e Presidente Roosevelt – Limeira – SP . Com coordenadas geográficas (22°55'68.89"S , 47°40'01.43"W).

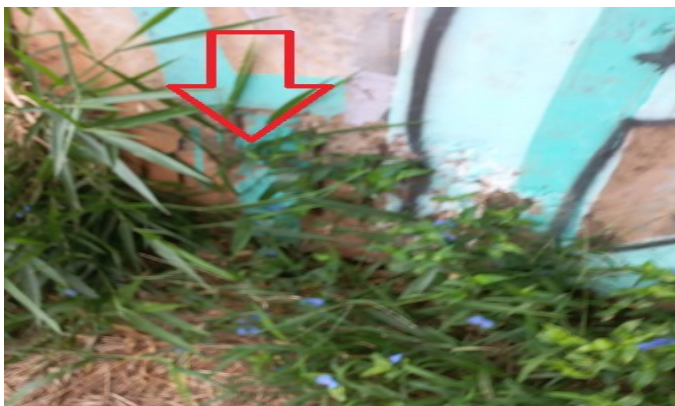
**Anomalia 1** – Localizado na base do encontro do eixo 1 lado sul, encontra-se uma anomalia endógena, no momento da concretagem faltaram espaçadores que garantissem o recobrimento total da armadura, causando assim infiltração , carbonatação, exposição com corrosão da armadura e pequenos descolamento placa de concreto.

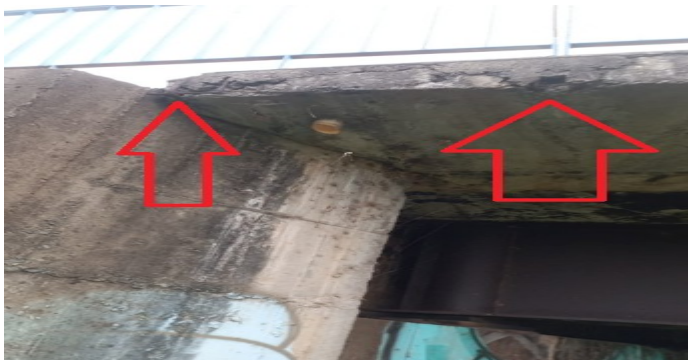
**Anomalia 2** - Localizado na laje do eixo 1 lado sul, encontra-se uma anomalia endógena, no momento da concretagem faltaram espaçadores que garantissem o recobrimento total da armadura, causando assim infiltração , carbonatação , exposição com corrosão da armadura e descolamento.

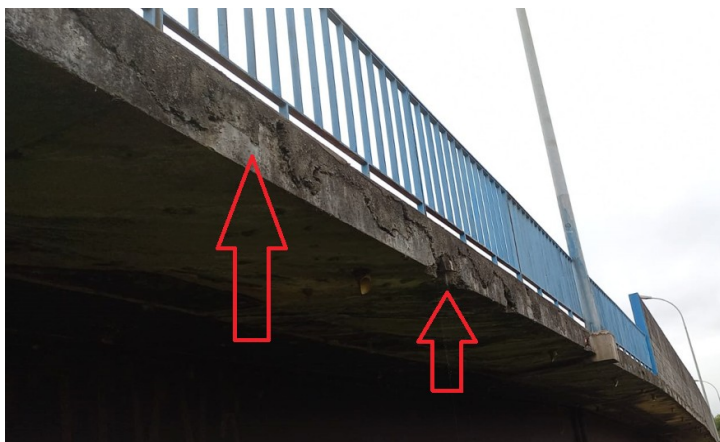
**Anomalia 3** - Localizado na borda da laje em toda extensão do gradil, encontra-se uma anomalia endógena, no momento da concretagem faltaram espaçadores que garantissem o recobrimento total da armadura, causando assim infiltração , carbonatação , exposição com corrosão da armadura e descolamento.

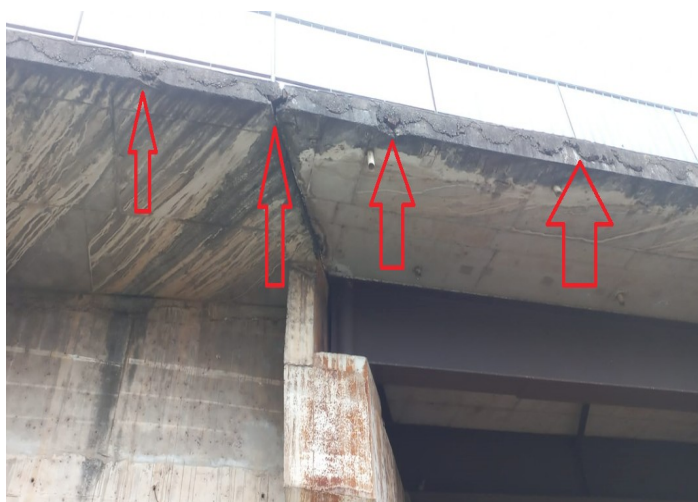
**Anomalia 4** - Localizado na borda da laje lados sul e norte, encontra-se uma anomalia endógena, no momento da concretagem faltaram espaçadores que garantissem o recobrimento total da armadura, causando assim infiltração , carbonatação , exposição com corrosão da armadura e descolamento.

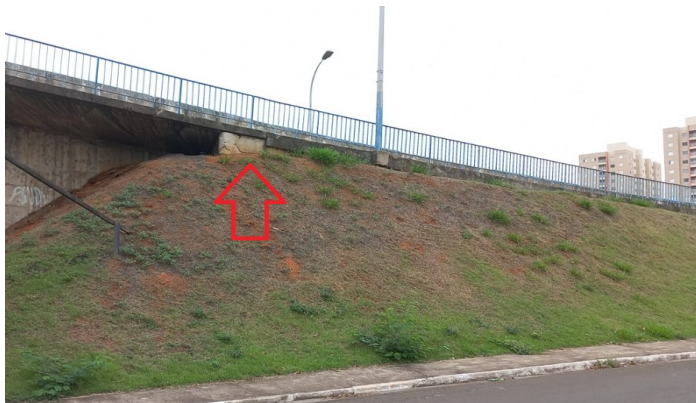
**Anomalia 5** - Localizado na laje do eixo 6 lado Sul , encontra-se uma anomalia endógena, no momento da concretagem faltaram espaçadores que garantissem o recobrimento total da armadura, causando assim infiltração , carbonatação , exposição com corrosão da armadura e descolamento.

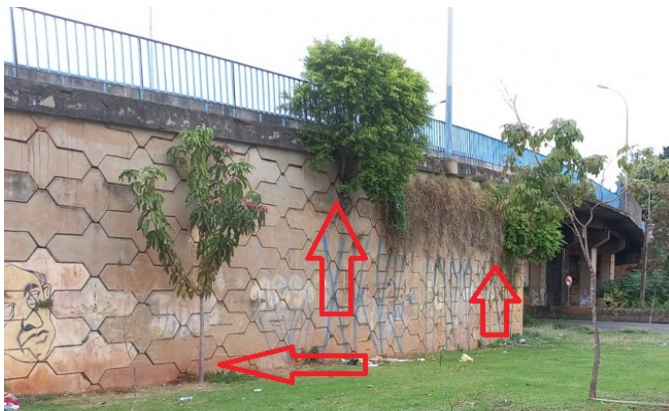
**Anomalia 6** - Localizado na rampa lado bairro e lado norte, encontra-se uma anomalia exógena, árvores nascendo em terra armada.

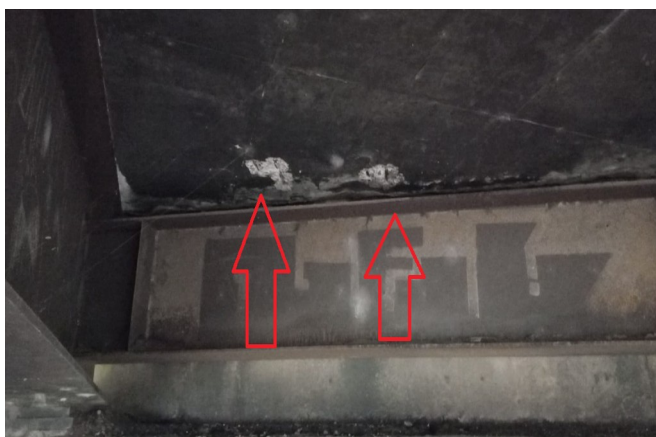
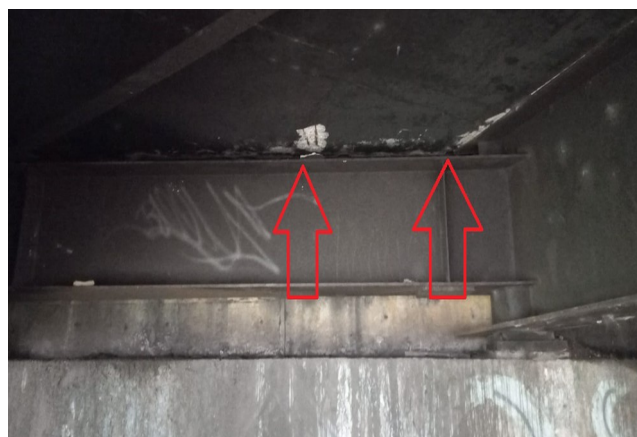
**Anomalia 7** - Localizado na laje do Vão 1 eixo 1, encontra-se uma anomalia exógena, na qual houve incêndio, afetou a laje e recobrimento total da armadura, causando assim infiltração, corrosão, carbonatação e descolamento.

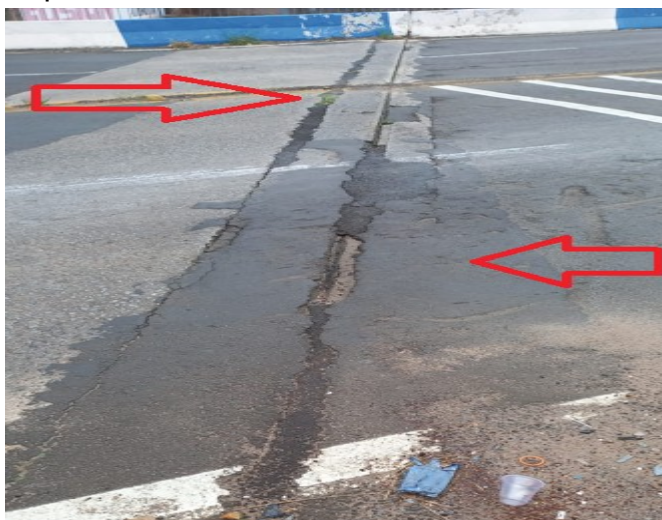
**Anomalia 8** - Localizado no eixo 1, a junta de dilatação apresenta problemas de deslocamentos asfálticos e afundamentos.

O correto é o alteamento da viga de borda com concreto e ferragens , colocação de argamassa polimérica e por fim a instalação das juntas de dilatação e dimensionadas de acordo com a distância entre juntas.
