**VISTORIA TÉCNICA DE ESTRUTURAS DE CONCRETO
PAVIMENTAÇÕES E OUTROS.**

Engenheiro – CREA 5060585088 e Chefe de Fiscalização de Obras e Serviços Públicos, nomeado para desempenhar Vistorias Técnicas de Obras de Arte Especial , Viadutos e Complexos Viários e, apresentar as anomalias e sugestões corretivas de recuperação de estruturas em concreto armado protendido, pavimentações e outros. Vem apresentar dados referente a vistoria realizada no viaduto “Jânio Quadros”.

1 – OBJETIVO, LOCALIZAÇÃO DA OBRA , VÃOS E VISTAS

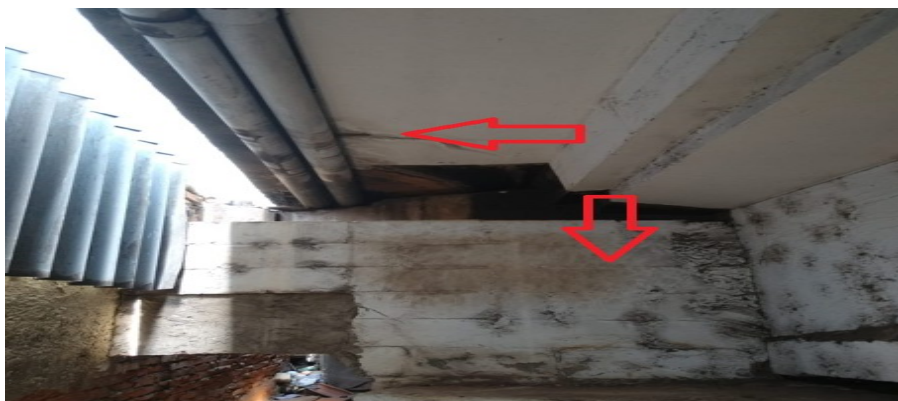
Anomalia 1 – Localizado na laje do Vão 1 e eixo 1 lado sul, encontra-se uma anomalia endógena, no momento da concretagem faltaram espaçadores que garantissem o recobrimento total da armadura, causando assim infiltração, carbonatação, exposição com corrosão da armadura e pequenos descolamento placa de concreto.

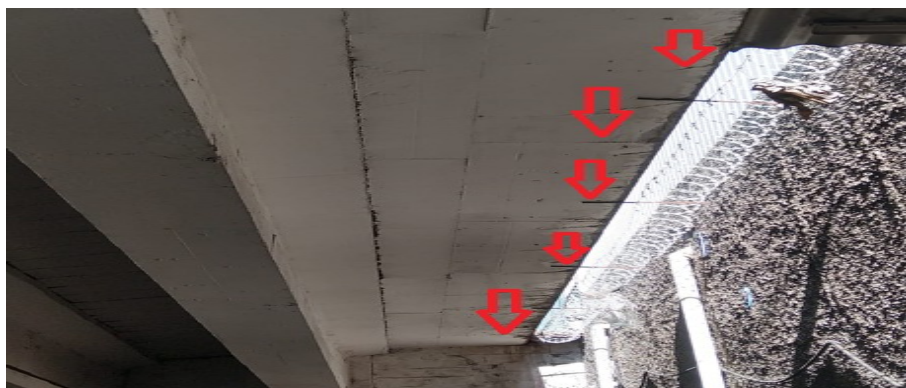
Anomalia 2 - Localizado na laje do Vão 1 e eixo 1 lado norte, encontra-se uma anomalia endógena, no momento da concretagem faltaram espaçadores que garantissem o recobrimento total da armadura, causando assim infiltração, carbonatação, exposição com corrosão da armadura e descolamento.

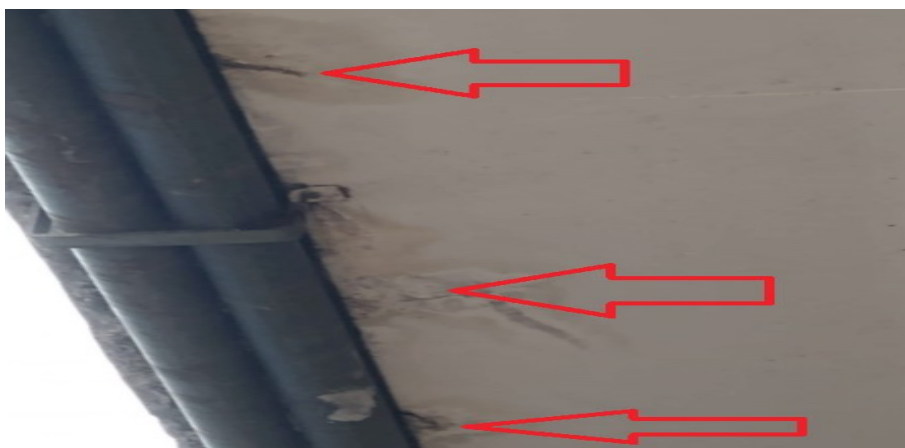
Anomalia 3 - Localizado na laje do Vão 1 e lado Sul, encontra-se uma anomalia endógena, no momento da concretagem faltaram espaçadores que garantissem o recobrimento total da armadura, causando assim infiltração , carbonatação , exposição com corrosão da armadura e descolamento.

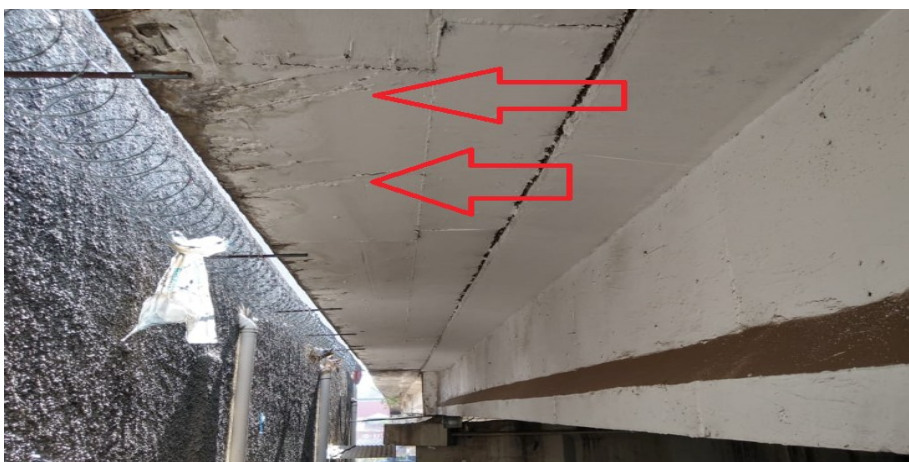
Anomalia 4 - Localizado na laje do Vão 1 e lado norte, encontra-se uma anomalia endógena, no momento da concretagem faltaram espaçadores que garantissem o recobrimento total da armadura, causando assim infiltração , carbonatação , exposição com corrosão da armadura e descolamento.

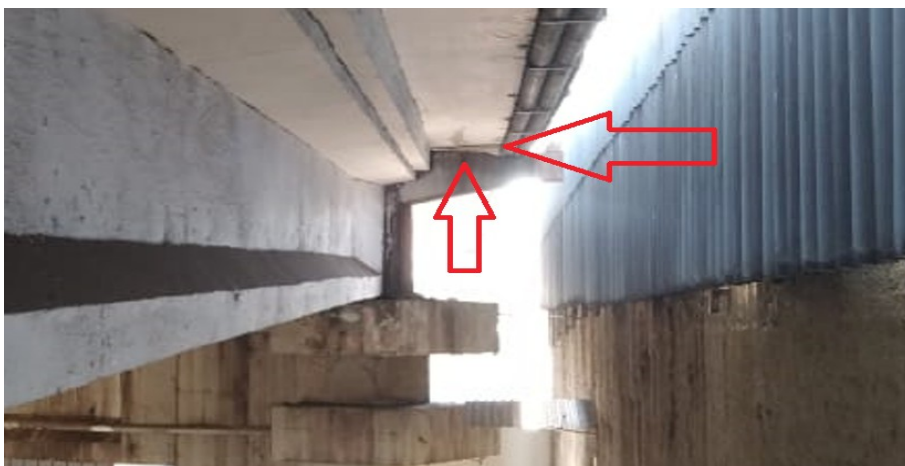
Anomalia 5 - Localizado na laje do eixo 2 lado Sul , encontra-se uma anomalia endógena, no momento da concretagem faltaram espaçadores que garantissem o recobrimento total da armadura, causando assim infiltração , carbonatação , exposição com corrosão da armadura e descolamento.

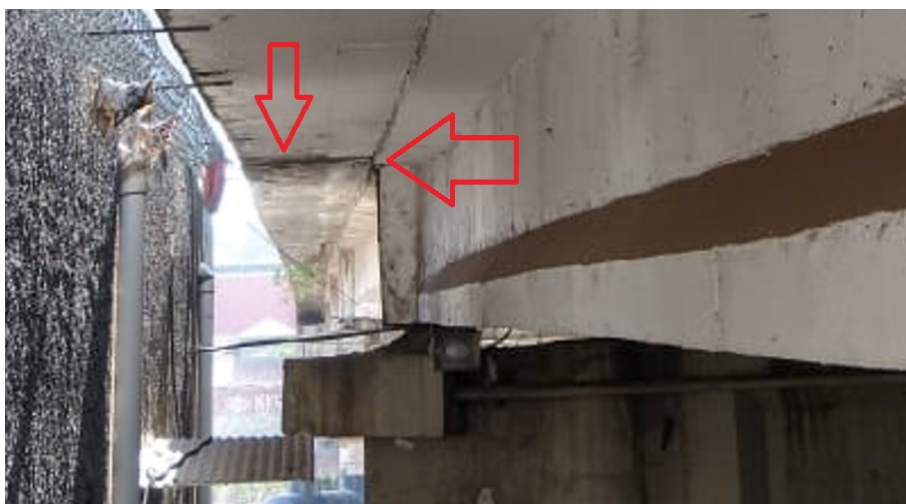
Anomalia 6 - Localizado na laje do Vão 1 e eixo 2 lado Norte, encontra-se uma anomalia endógena, no momento da concretagem faltaram espaçadores que garantissem o recobrimento total da armadura, causando assim infiltração , carbonatação , exposição com corrosão da armadura e descolamento.

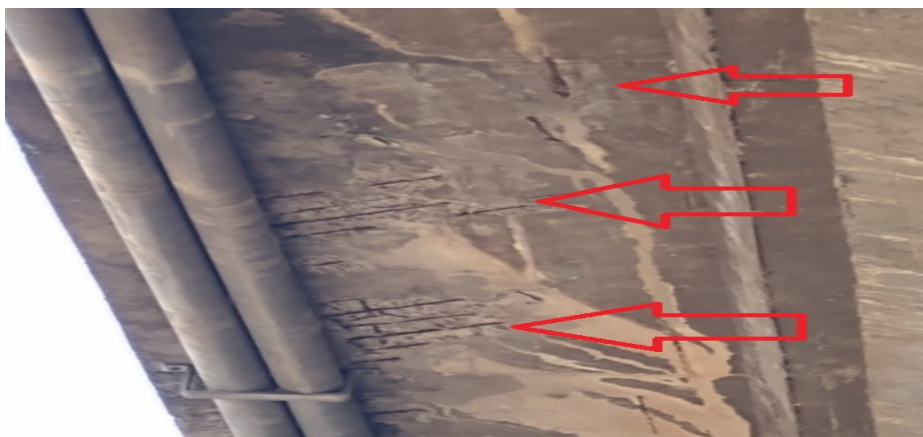
Anomalia 7 - Localizado na laje do Vão 2 e beiral lado Sul, encontra-se uma anomalia endógena, na qual no momento da concretagem faltou vibração suficiente do concreto e não garantiu a solidez e recobrimento total da armadura, causando assim infiltração, corrosão, carbonatação e descolamento.

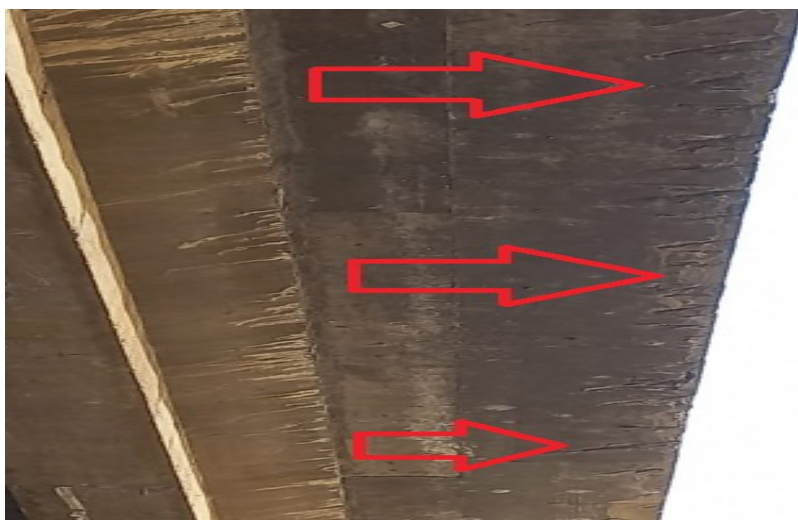
Anomalia 8 - Localizado na laje do Vão 2 e beiral lado Norte, encontra-se uma anomalia endógena, no momento da concretagem faltaram espaçadores que garantissem o recobrimento total da armadura, causando assim infiltração, carbonatação, exposição com corrosão da armadura e descolamento.

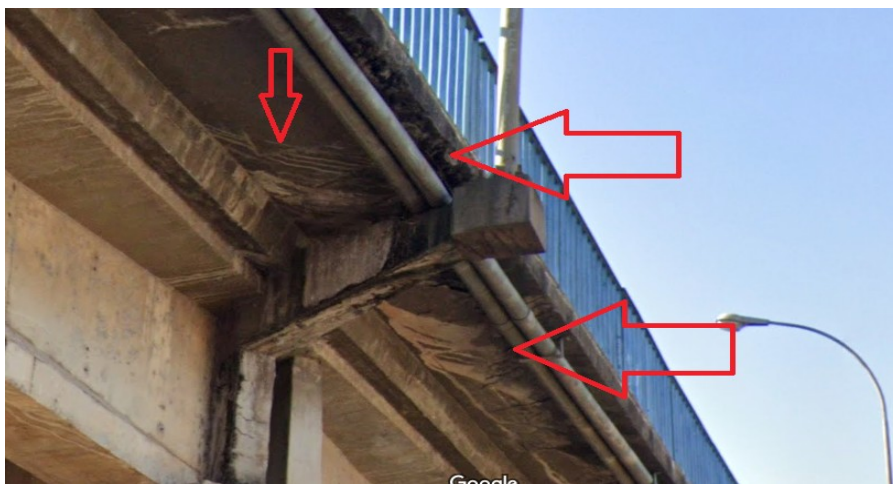
Anomalia 9 - Localizado na laje do eixo 3 lado Sul, encontra-se uma anomalia endógena, no momento da concretagem faltaram espaçadores que garantissem o recobrimento total da armadura, causando assim infiltração , carbonatação , exposição com corrosão da armadura e descolamento.

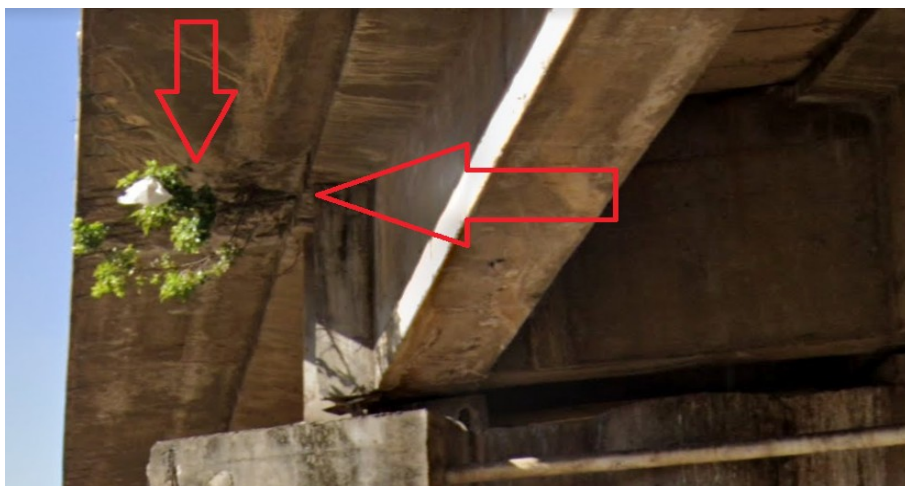
Anomalia 10 - Localizado na laje do Eixo 3 , lado Norte, encontra-se uma anomalia endógena, no momento da concretagem faltaram espaçadores que garantissem o recobrimento total da armadura, causando assim infiltração , carbonatação , exposição com corrosão da armadura e descolamento.

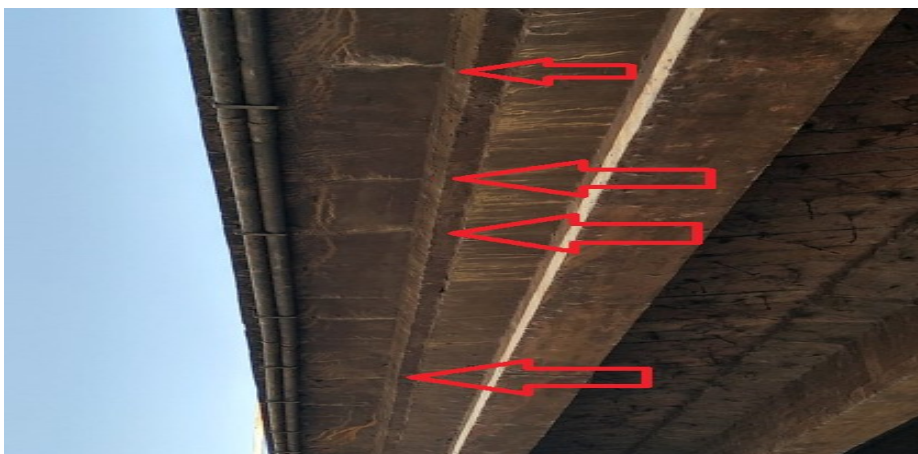
Anomalia 11 - Localizado na laje do Vão 3 e beiral Sul , encontra-se uma anomalia endógena, no momento da concretagem faltaram espaçadores que garantissem o recobrimento total da armadura, causando assim infiltração , carbonatação , exposição com corrosão da armadura e descolamento.

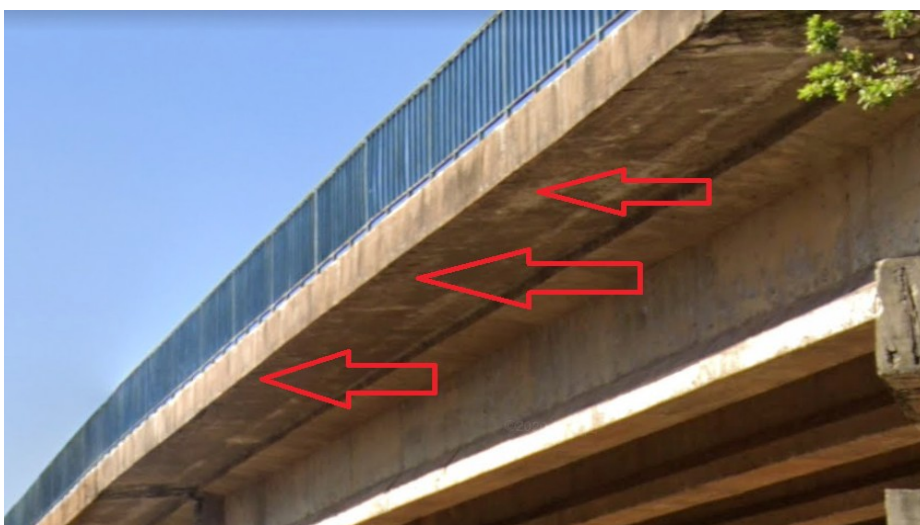
Anomalia 12 - Localizado na laje do Vão 3, beiral Norte, encontra-se uma anomalia endógena, no momento da concretagem faltaram espaçadores que garantissem o recobrimento total da armadura, causando assim infiltração , carbonatação , exposição com corrosão da armadura e descolamento.

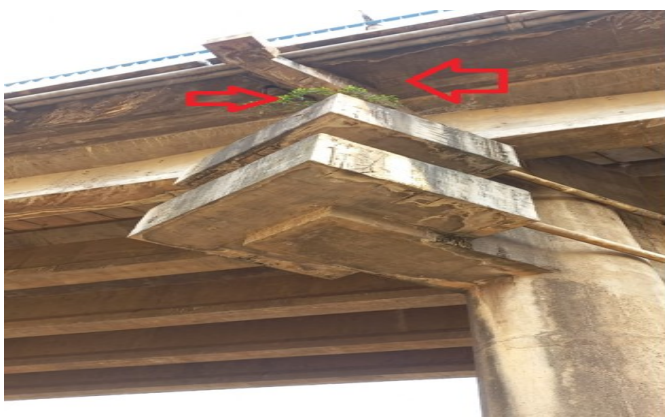
Anomalia 13 - Localizado na laje do eixo 4 , lado Sul , encontra-se uma anomalia endógena, no momento da concretagem faltaram espaçadores que garantissem o recobrimento total da armadura, causando assim infiltração , carbonatação , exposição com corrosão da armadura e descolamento.

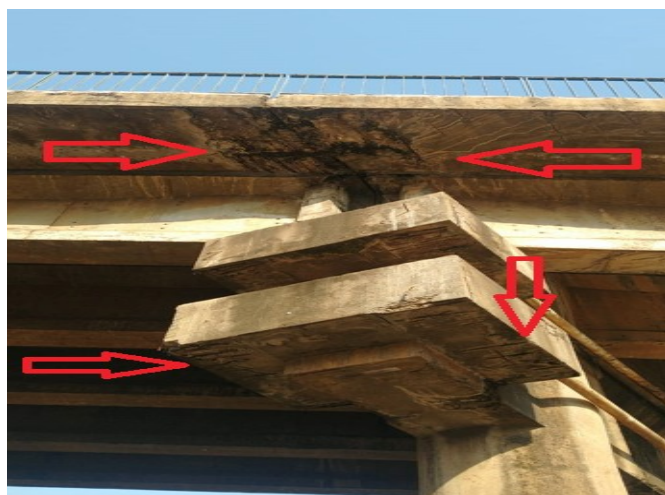
Anomalia 14 - Localizado na laje do eixo 4, lado Norte, encontra-se uma anomalia endógena, no momento da concretagem faltaram espaçadores que garantissem o recobrimento total da armadura, causando assim infiltração , carbonatação , exposição com corrosão da armadura e descolamento.

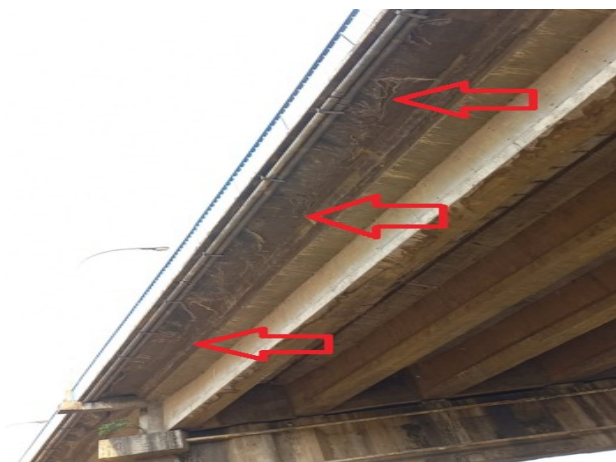
Anomalia 15 - Localizado na laje do Vão 4 , beiral lado Sul , encontra-se uma anomalia endógena, no momento da concretagem faltaram espaçadores que garantissem o recobrimento total da armadura, causando assim infiltração , carbonatação , exposição com corrosão da armadura e descolamento.

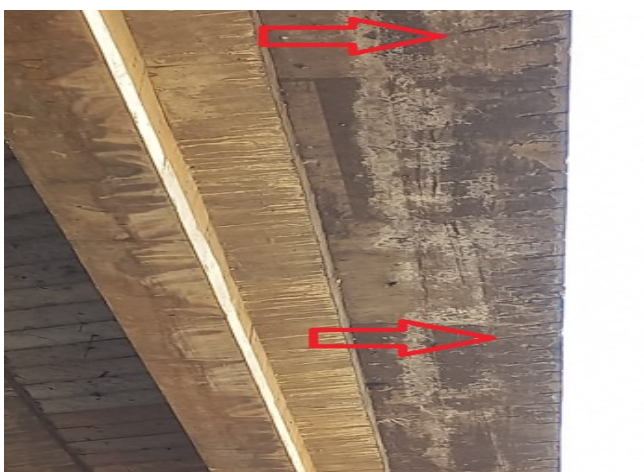
Anomalia 16 - Localizado na laje do Vão 4, beiral Norte , encontra-se uma anomalia endógena, no momento da concretagem faltaram espaçadores que garantissem o recobrimento total da armadura, causando assim infiltração , carbonatação , exposição com corrosão da armadura e descolamento.

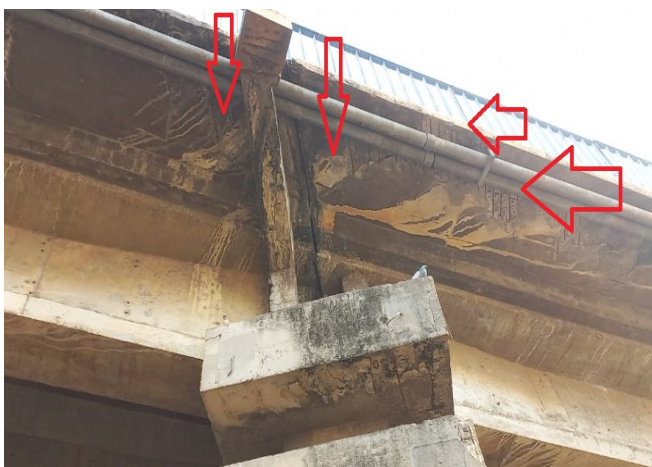
Anomalia 17 - Localizado na laje do Eixo 5 lado Sul , encontra-se uma anomalia endógena, no momento da concretagem faltaram espaçadores que garantissem o recobrimento total da armadura, causando assim infiltração, carbonatação, exposição com corrosão da armadura e descolamento.

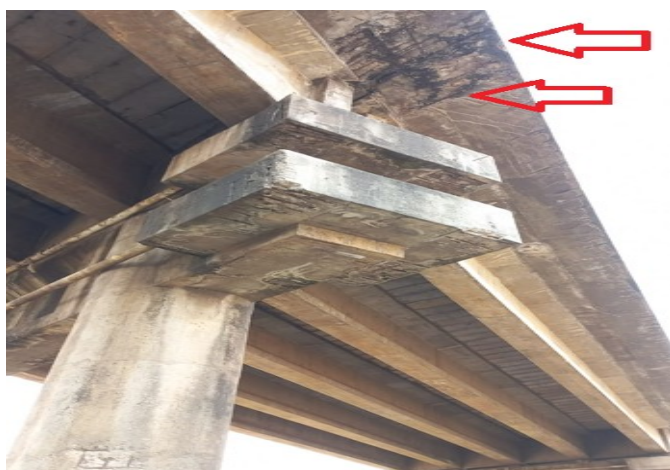
Anomalia 18 - Localizado na laje do Eixo 5 lado Norte, encontra-se uma anomalia endógena, no momento da concretagem faltaram espaçadores que garantissem o recobrimento total da armadura, causando assim infiltração , carbonatação , exposição com corrosão da armadura e descolamento.

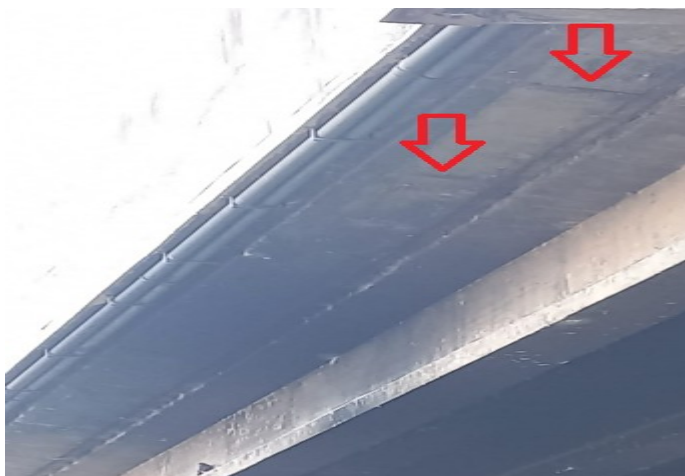
Anomalia 19 - Localizado na laje do Vão 5 lado Sul , encontra-se uma anomalia endógena, no momento da concretagem faltaram espaçadores que garantissem o recobrimento total da armadura, causando assim infiltração , carbonatação , exposição com corrosão da armadura e descolamento.

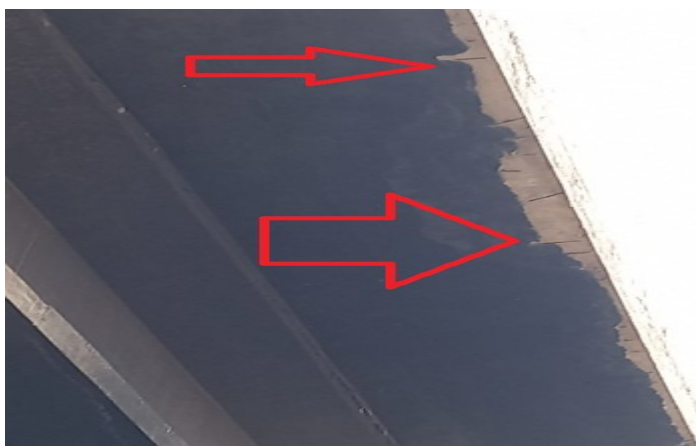
Anomalia 20 - Localizado na laje do Vão 5 lado Norte, encontra-se uma anomalia endógena, no momento da concretagem faltaram espaçadores que garantissem o recobrimento total da armadura, causando assim infiltração , carbonatação , exposição com corrosão da armadura e descolamento.

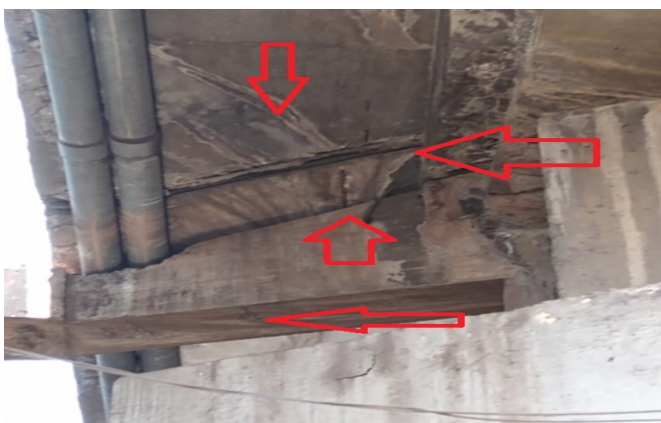
Anomalia 21 - Localizado na laje do Eixo 6 lado Sul , encontra-se uma anomalia endógena, no momento da concretagem faltaram espaçadores que garantissem o recobrimento total da armadura, causando assim infiltração , carbonatação , exposição com corrosão da armadura e descolamento.

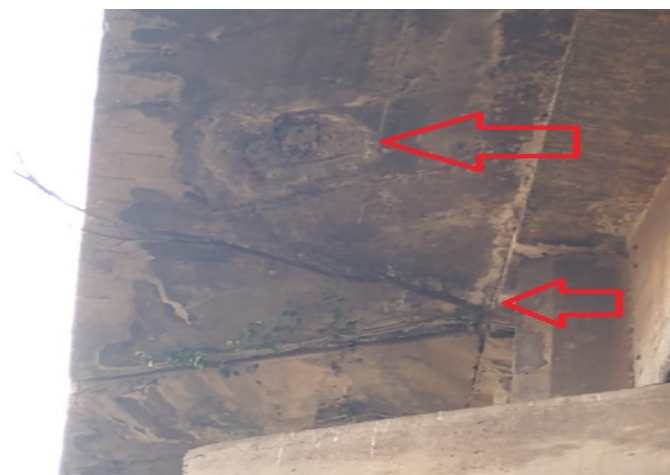
Anomalia 22 - Localizado na laje do Eixo 6 lado Norte, encontra-se uma anomalia endógena, no momento da concretagem faltaram espaçadores que garantissem o recobrimento total da armadura, causando assim infiltração , carbonatação , exposição com corrosão da armadura e descolamento.

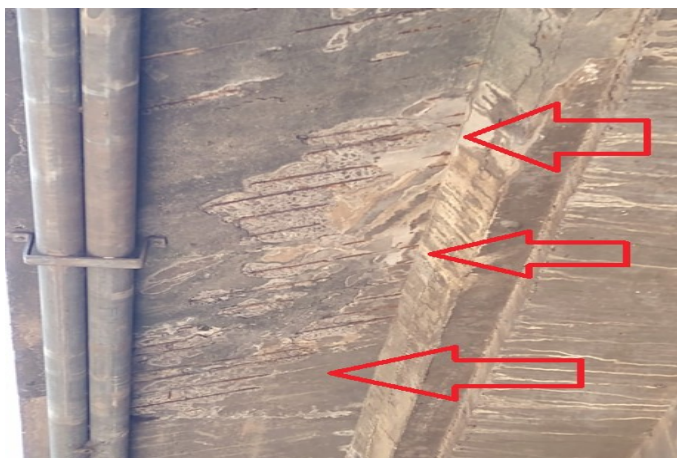
Anomalia 23 - Localizado na laje do Vão 6 beiral lado Sul ,encontra-se uma anomalia endógena, no momento da concretagem faltaram espaçadores que garantissem o recobrimento total da armadura, causando assim infiltração , carbonatação , exposição com corrosão da armadura e descolamento.

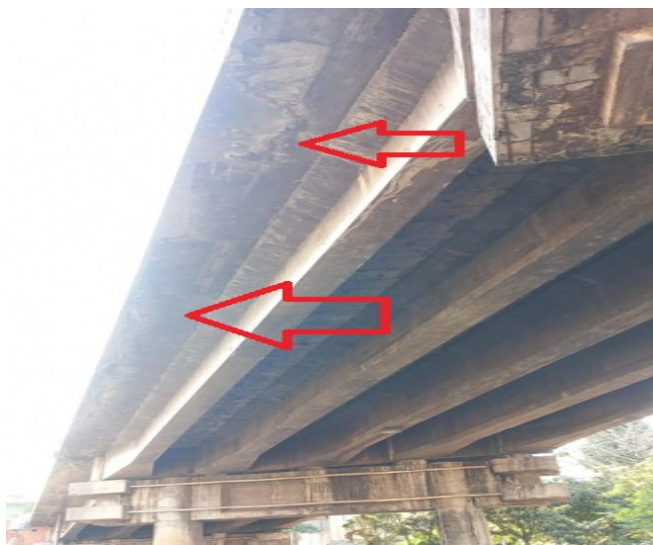
Anomalia 24 - Localizado na laje do Vão 6 beiral lado Norte , encontra-se uma anomalia endógena, no momento da concretagem faltaram espaçadores que garantissem o recobrimento total da armadura, causando assim infiltração , carbonatação , exposição com corrosão da armadura e descolamento.

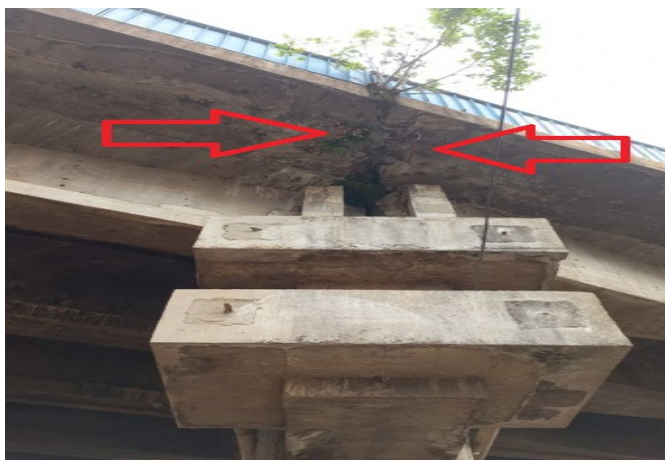
Anomalia 25 - Localizado na laje do eixo 7 lado Sul , encontra-se uma anomalia endógena, no momento da concretagem faltaram espaçadores que garantissem o recobrimento total da armadura, causando assim infiltração , carbonatação , exposição com corrosão da armadura e descolamento.

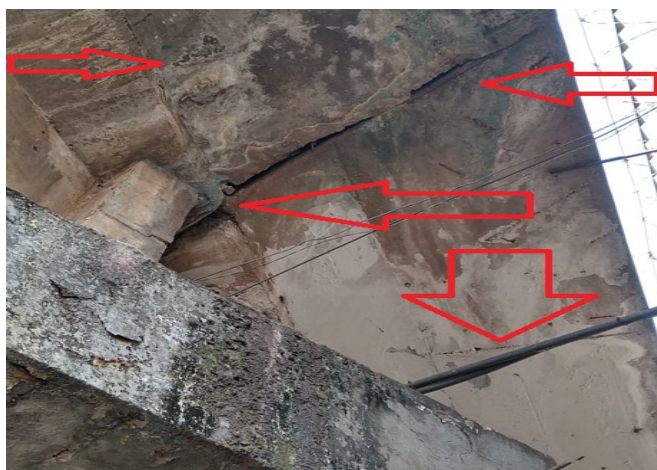
Anomalia 26 - Localizado na laje do eixo 7 lado Norte, encontra-se uma anomalia endógena, no momento da concretagem faltaram espaçadores que garantissem o recobrimento total da armadura, causando assim infiltração , carbonatação , exposição com corrosão da armadura e descolamento.

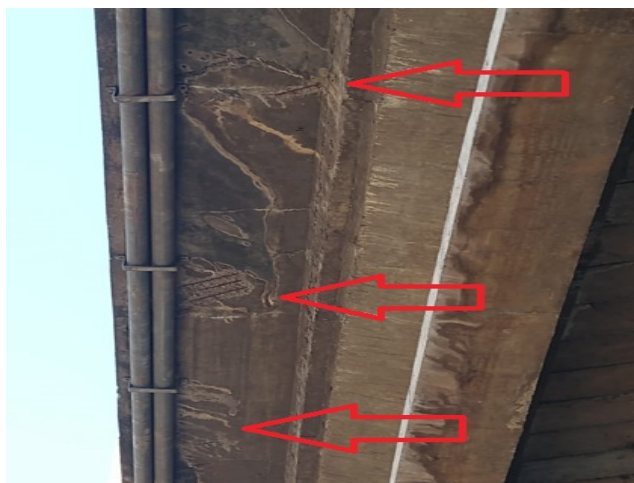
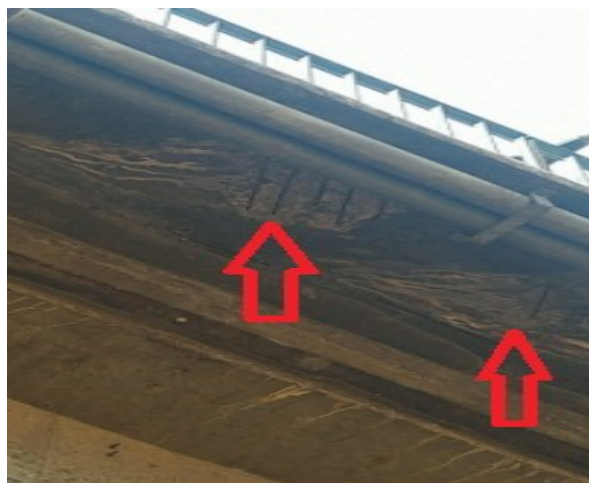
Anomalia 27 - Localizado na laje do Vão 7, beiral lado Sul, encontra-se uma anomalia endógena, no momento da concretagem faltaram espaçadores que garantissem o recobrimento total da armadura, causando assim infiltração, carbonatação, exposição com corrosão da armadura e descolamento.

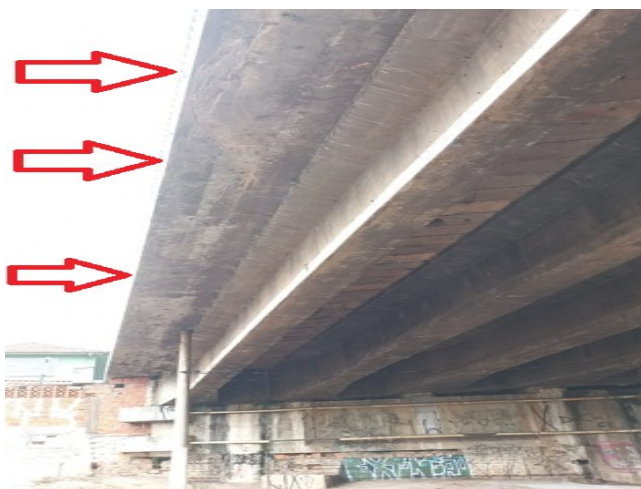
Anomalia 28 - Localizado na laje do Vão 7 beiral lado Norte, encontra-se uma anomalia endógena, no momento da concretagem faltaram espaçadores que garantissem o recobrimento total da armadura, causando assim infiltração, carbonatação, exposição com corrosão da armadura e descolamento.

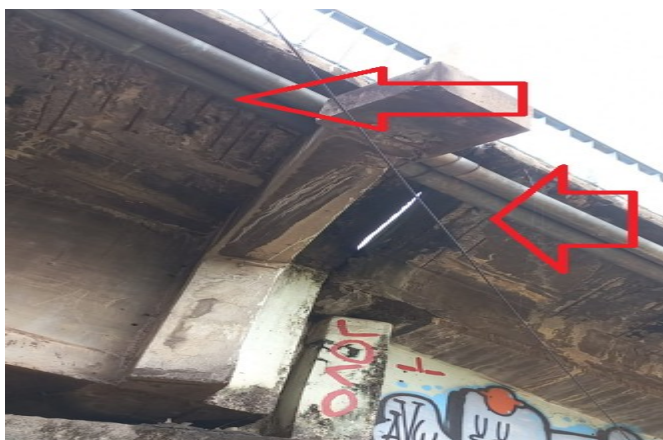
Anomalia 29 - Localizado na laje do Eixo 8 beiral lado Sul, topo pilar , encontra-se uma anomalia endógena, no momento da concretagem faltaram espaçadores que garantissem o recobrimento total da armadura, causando assim infiltração , carbonatação , exposição com corrosão da armadura e descolamento.

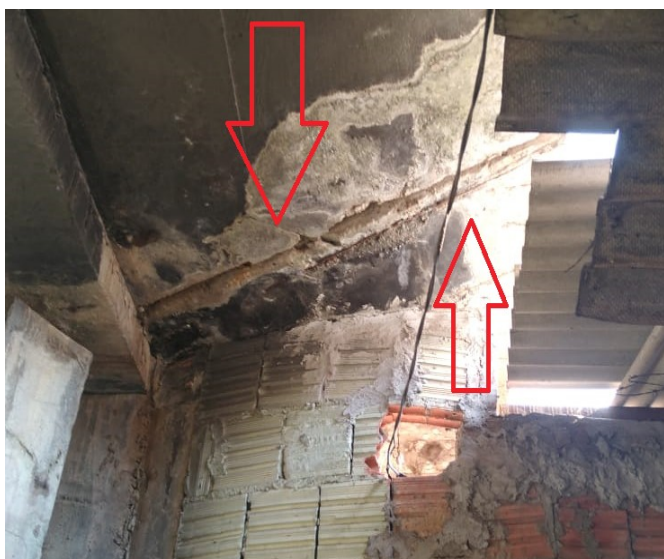
Anomalia 30 - Localizado na laje do Eixo 8 beiral lado Norte, encontra-se uma anomalia funcional e ou patologia construtiva, no momento da concretagem faltaram espaçadores que garantissem o recobrimento total da armadura, causando assim infiltração , carbonatação , exposição com corrosão da armadura e descolamento.

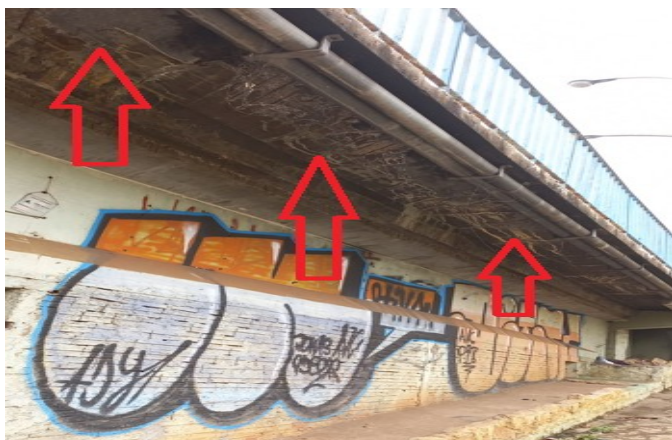
Anomalia 31 - Localizado na laje do Vão 8 beiral lado Sul , encontra-se uma anomalia endógena, no momento da concretagem faltaram espaçadores que garantissem o recobrimento total da armadura, causando assim infiltração , carbonatação , exposição com corrosão da armadura e descolamento.

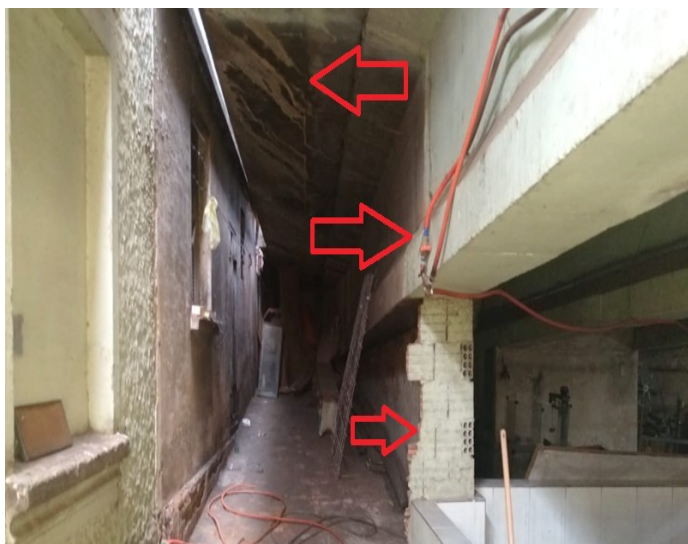
Anomalia 32 - Localizado na laje do Vão 8 beiral lado Norte, encontra-se uma anomalia funcional e ou patologia construtiva, no momento da concretagem faltaram espaçadores que garantissem o recobrimento total da armadura, causando assim infiltração , carbonatação , exposição com corrosão da armadura e descolamento.

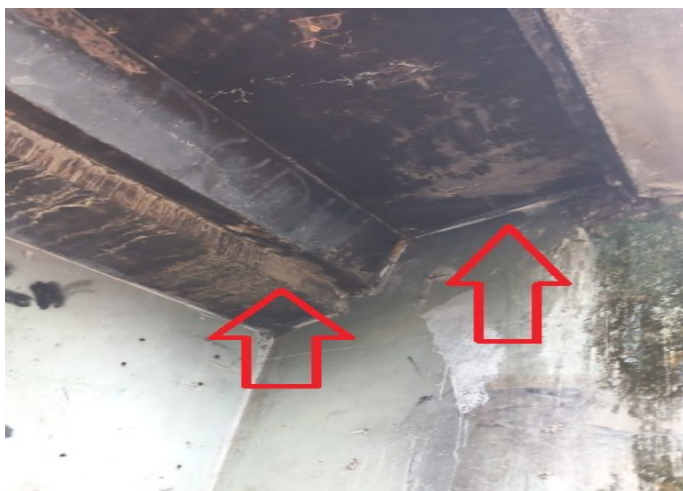
Anomalia 33 - Localizado na laje do Eixo 9 lado Sul interno, encontra-se uma anomalia funcional e ou patologia construtiva, no momento da concretagem faltaram espaçadores que garantissem o recobrimento total da armadura, causando assim infiltração , carbonatação , exposição com corrosão da armadura e descolamento.

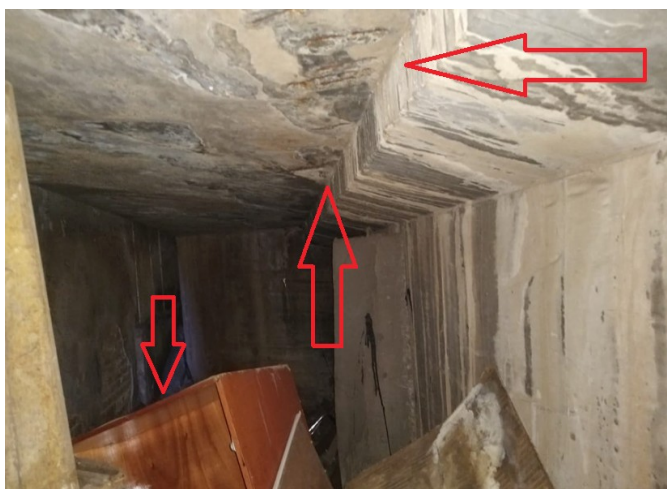
Anomalia 34- Localizado na laje do Eixo 9 beiral lado Norte , encontra-se uma anomalia funcional e ou patologia construtiva, no momento da concretagem faltaram espaçadores que garantissem o recobrimento total da armadura, causando assim infiltração , carbonatação , exposição com corrosão da armadura e descolamento.

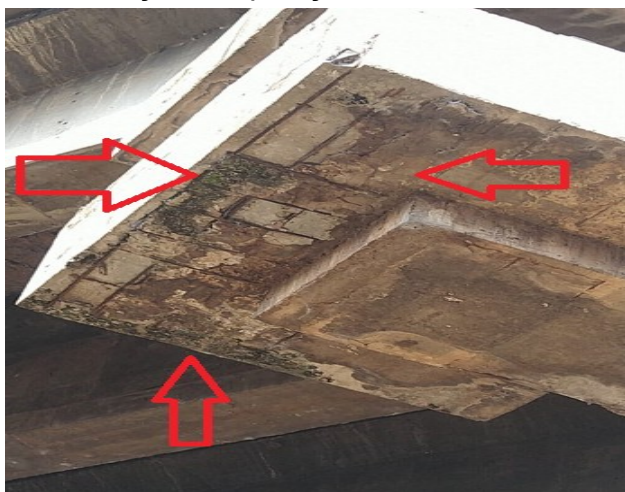
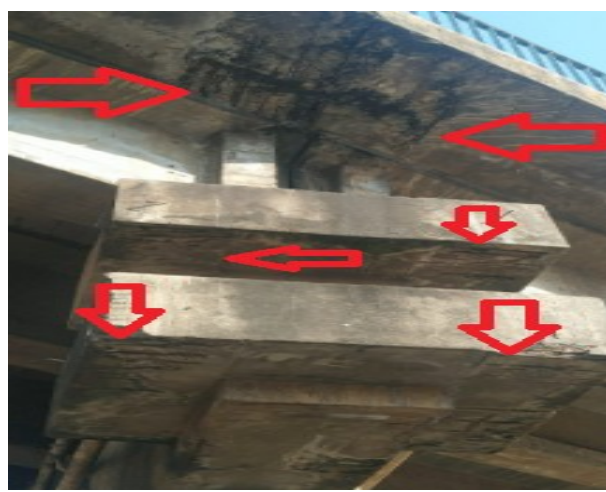
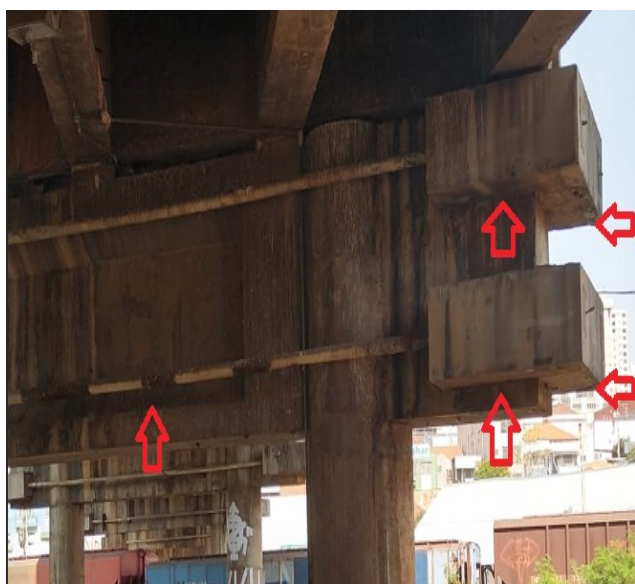
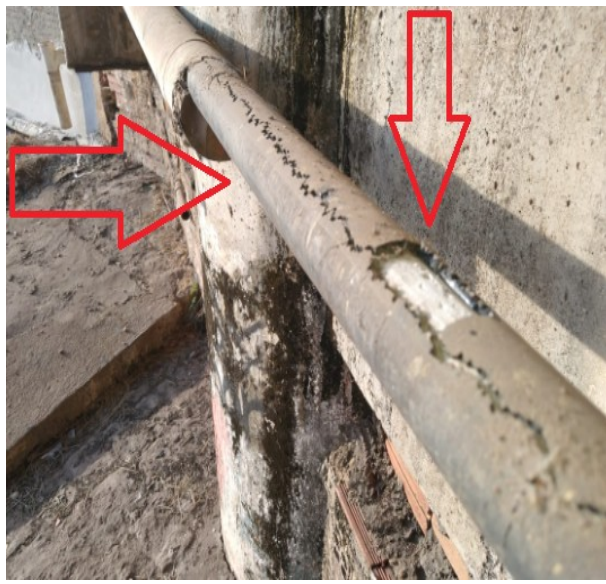
Anomalia 35 - Localizado nos Eixos (1 a 9) na proteção das ancoragens de protensão, encontra-se uma anomalia endógena, no momento da concretagem faltaram espaçadores que garantissem o recobrimento total da armadura, causando assim infiltração, carbonatação, exposição com corrosão da armadura e descolamento.

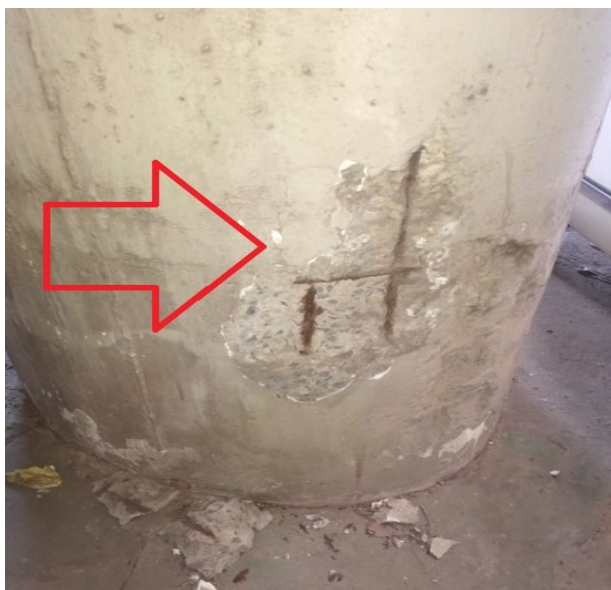
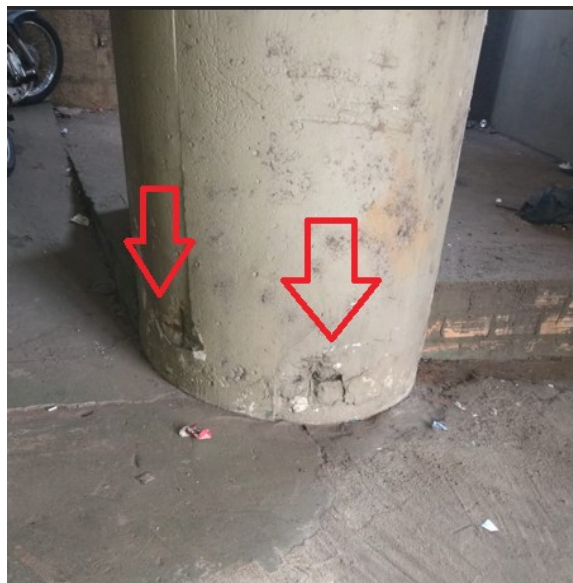
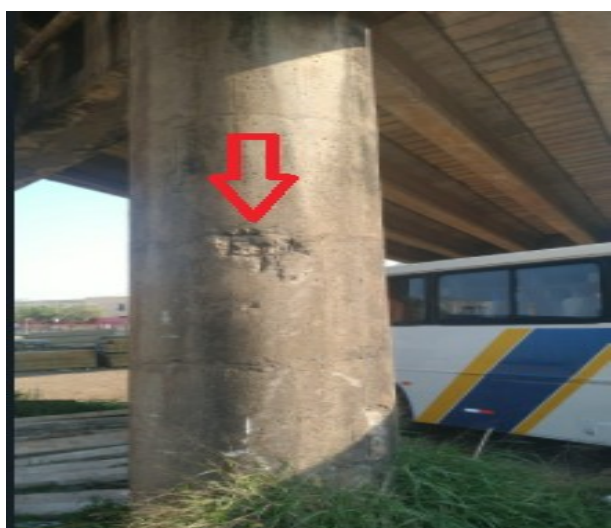
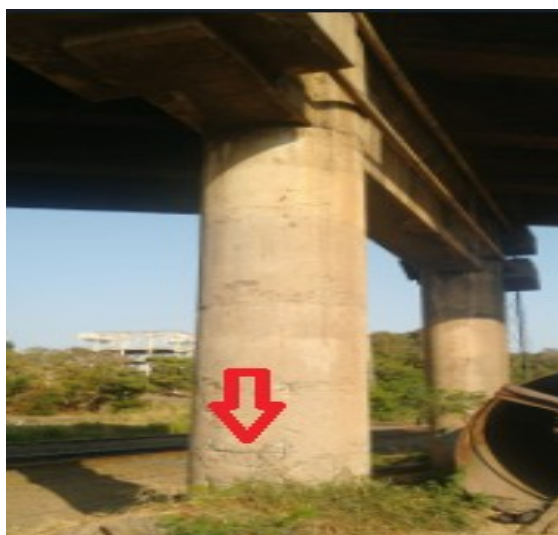
Anomalia 36 - Localizado nos Pilares de(1 a 18) , encontra-se uma anomalia endógena, no momento da concretagem faltaram espaçadores que garantissem o recobrimento total da armadura, causando assim infiltração , carbonatação , exposição com corrosão da armadura e descolamento.

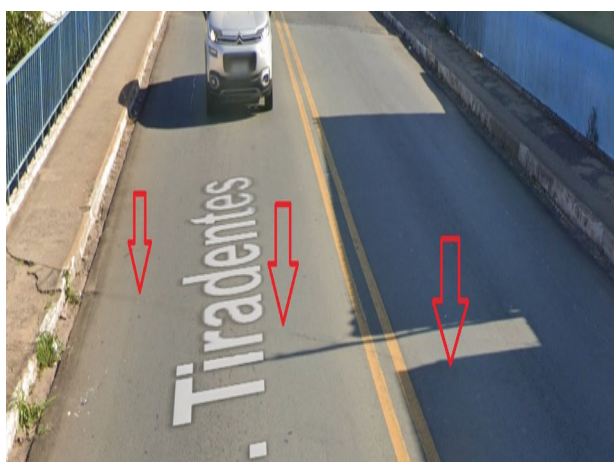
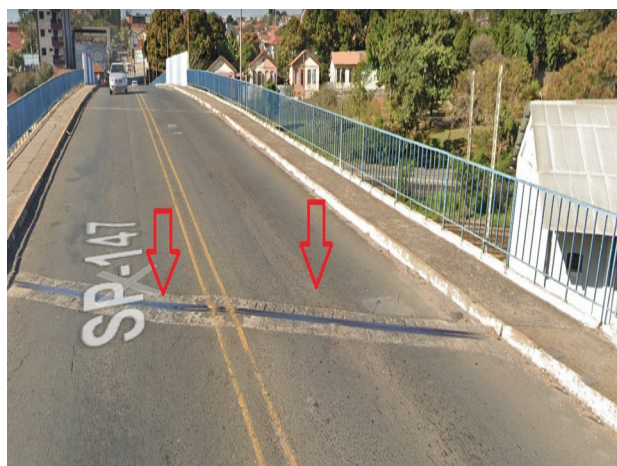
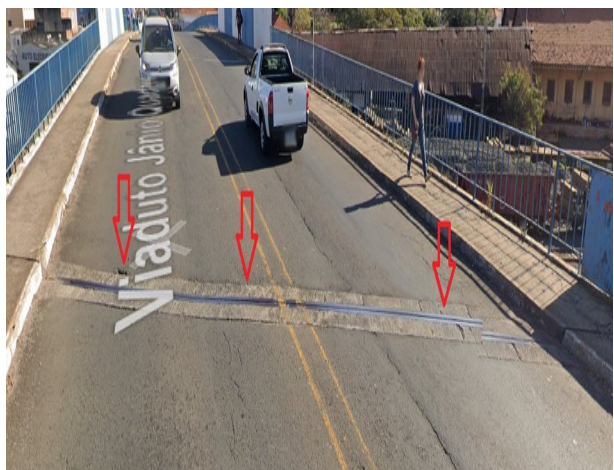
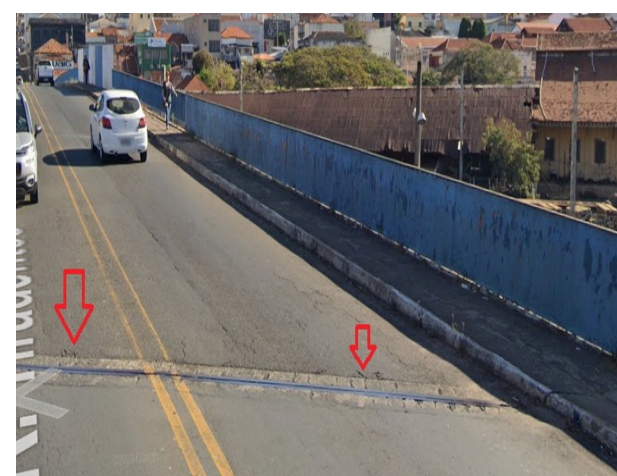
Anomalia 37 - Localizado nos Eixos (1 a 9) nas juntas de Dilatação, encontra-se uma anomalia endógena, no momento da concretagem faltaram espaçadores que garantissem o recobrimento total da armadura, causando assim infiltração, carbonatação, exposição com corrosão da armadura e descolamento.

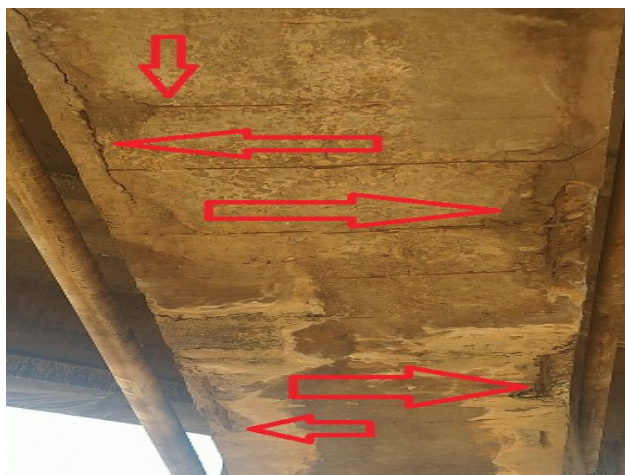
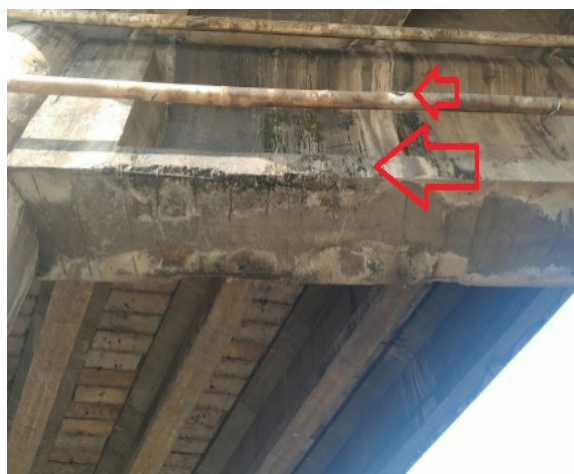
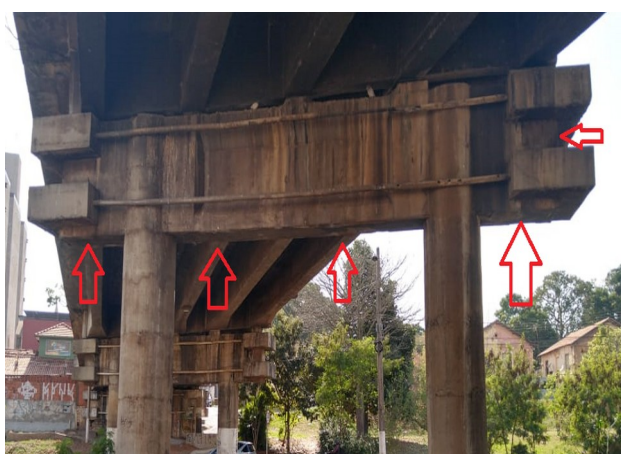
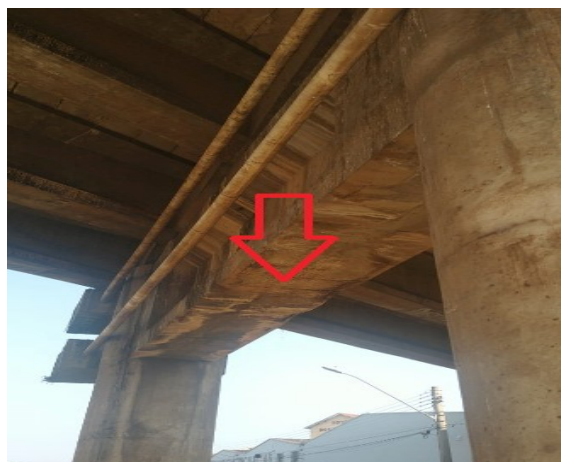
Anomalia 38 - Localizado nas Vigas Travessas Eixos (1 a 9), encontra-se uma anomalia endógena, no momento da concretagem faltaram espaçadores que garantissem o recobrimento total da armadura, causando assim infiltração, carbonatação, exposição com corrosão da armadura e descolamento.
