**VISTORIA TÉCNICA DE ESTRUTURAS DE CONCRETO
PAVIMENTAÇÕES E OUTROS.**

Engenheiro – CREA 5060585088 e Chefe de Fiscalização de Obras e Serviços Públicos, nomeado para desempenhar Vistorias Técnicas de Obras de Arte Especial , Viadutos e Complexos Viários e, apresentar as anomalias e sugestões corretivas de recuperação de estruturas em concreto armado protendido, pavimentações e outros. Vem apresentar dados referente a vistoria realizada na passarela “Alceu Pereira da Silva”.

1 – OBJETIVO, LOCALIZAÇÃO DA OBRA , VÃOS E VISTAS

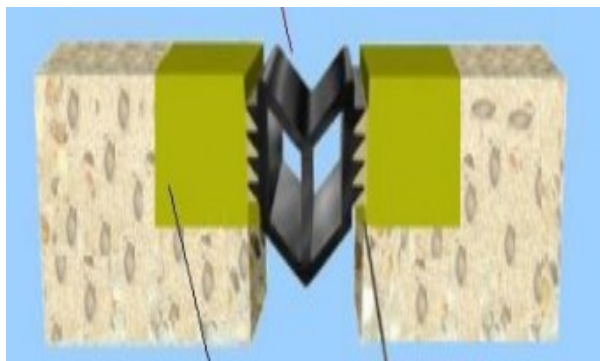
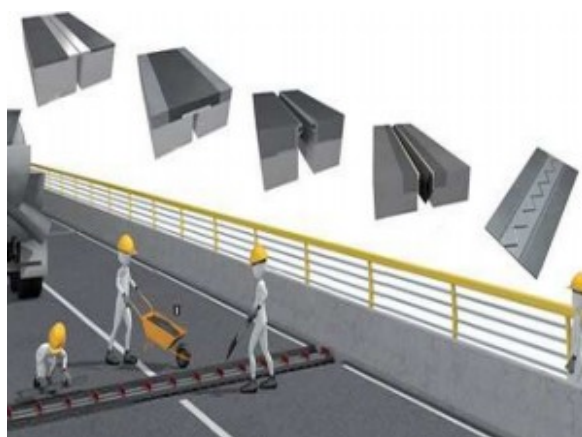
ANEXO V – METODOLOGIA DE TROCA DE JUNTA DE DILATAÇÃO

Anomalia 4 - Localizado no eixo 3 na junta de dilatação central , encontra-se uma anomalia endógena, no momento do acabamento da laje não foi executado junta de dilatação que evitasse infiltração de água e proteção do aparelho de apoio em forma de neoprene.
