# Prefeitura Municipal de Limeira

**VISTORIA TÉCNICA DE ESTRUTURAS DE CONCRETO  
PAVIMENTAÇÕES E OUTROS.**

Engenheiro – CREA 5060585088 e Chefe de Fiscalização de Obras e Serviços Públicos, nomeado para desempenhar Vistorias Técnicas de Obras de Arte Especial , Viadutos e Complexos Viários e, apresentar as anomalias e sugestões corretivas de recuperação de estruturas em concreto armado protendido, pavimentações e outros. Vem apresentar dados referente a vistoria realizada no viaduto “Paulo Natal”.

O presente trabalho tem por objetivo avaliar a necessidade de recuperação de estruturas e manutenção, bem como a existência de ações externas ou internas da estrutura de concreto do viaduto “Paulo Natal”, localizado na Via Antônio Cruaães Filho (1350-1300), Jardim Glória – Limeira – SP – CEP 13487-350, sob a Av. Campinas, via férrea (Rumo Logística) e rio Tatu. Com coordenadas geográficas (22°35'18.3"S 47°22'59.9"W).

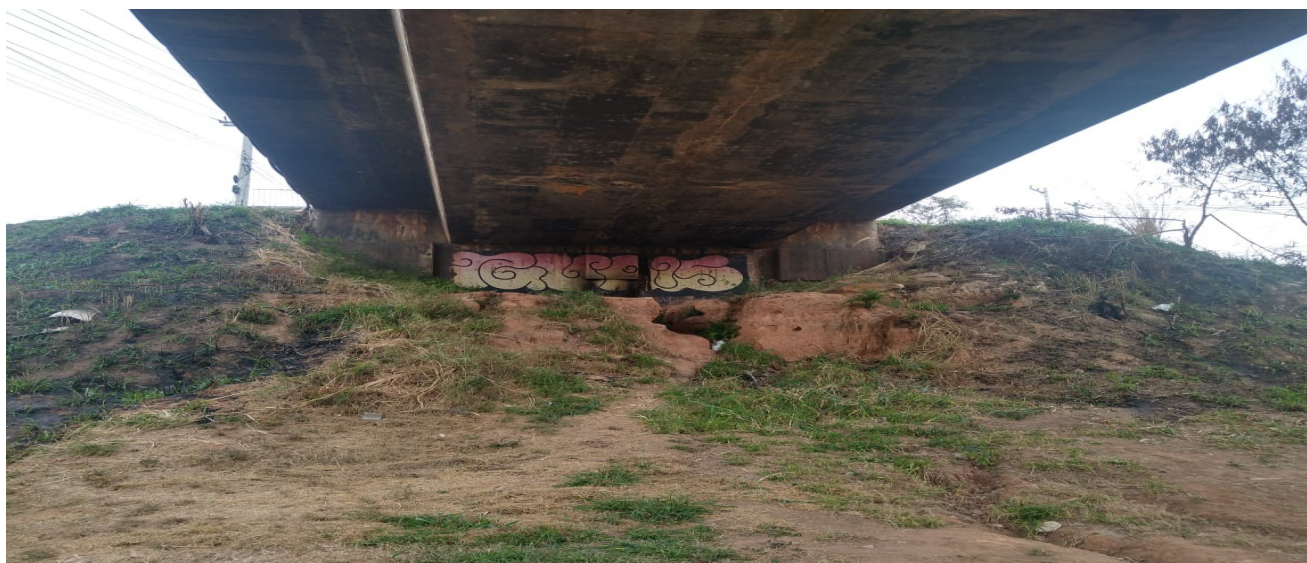
Vista J

**Anomalia 1** – Localizado na laje do Vão 4 próximo a Vista J, encontra-se uma anomalia endógena, na qual no momento da concretagem faltou vibração suficiente do concreto e não garantiu o recobrimento total da armadura, causando assim infiltração, carbonatação, corrosão da armadura e descolamento de placa de concreto.

**Anomalia 2** - Localizado na laje do Vão 4 próximo a Vista J, encontra-se uma anomalia endógena, na qual no momento da concretagem não houve vibração suficiente do concreto e não garantiu o recobrimento total da armadura, causando assim infiltração, carbonatação e descolamento.
