PREFEITURA MUNICIPAL DE LIMEIRA <small>RUA PREF. DR. ALBERTO FERREIRA, 175, CENTRO - CEP 13481-900</small>		S.O.S.P. <small>SECRETARIA DE OBRAS E S. PÚBLICOS</small> <small>TEL. (19) 3604-0907</small>	
OBRA : RESTAURAÇÕES NO VIADUTO PAULO NATAL			
LOCAL : VIA ANTÔNIO CRUANES FILHO COM AVENIDA CAMPINAS - LIMEIRA-SP			
ASSUNTO: RESTAURAÇÕES NO VIADUTO PAULO NATAL	ESCALA(S): 1/200	ÁREA(S): —	DATA: ABR/2021
NÚMERO DO ORÇAMENTO: —	AUTOR DO PROJETO: ENGº NICOLA MANIS RODRIGUES	DEPARTAMENTO: —	DESENHISTA: —
ART: —			FOLHA Nº: 01

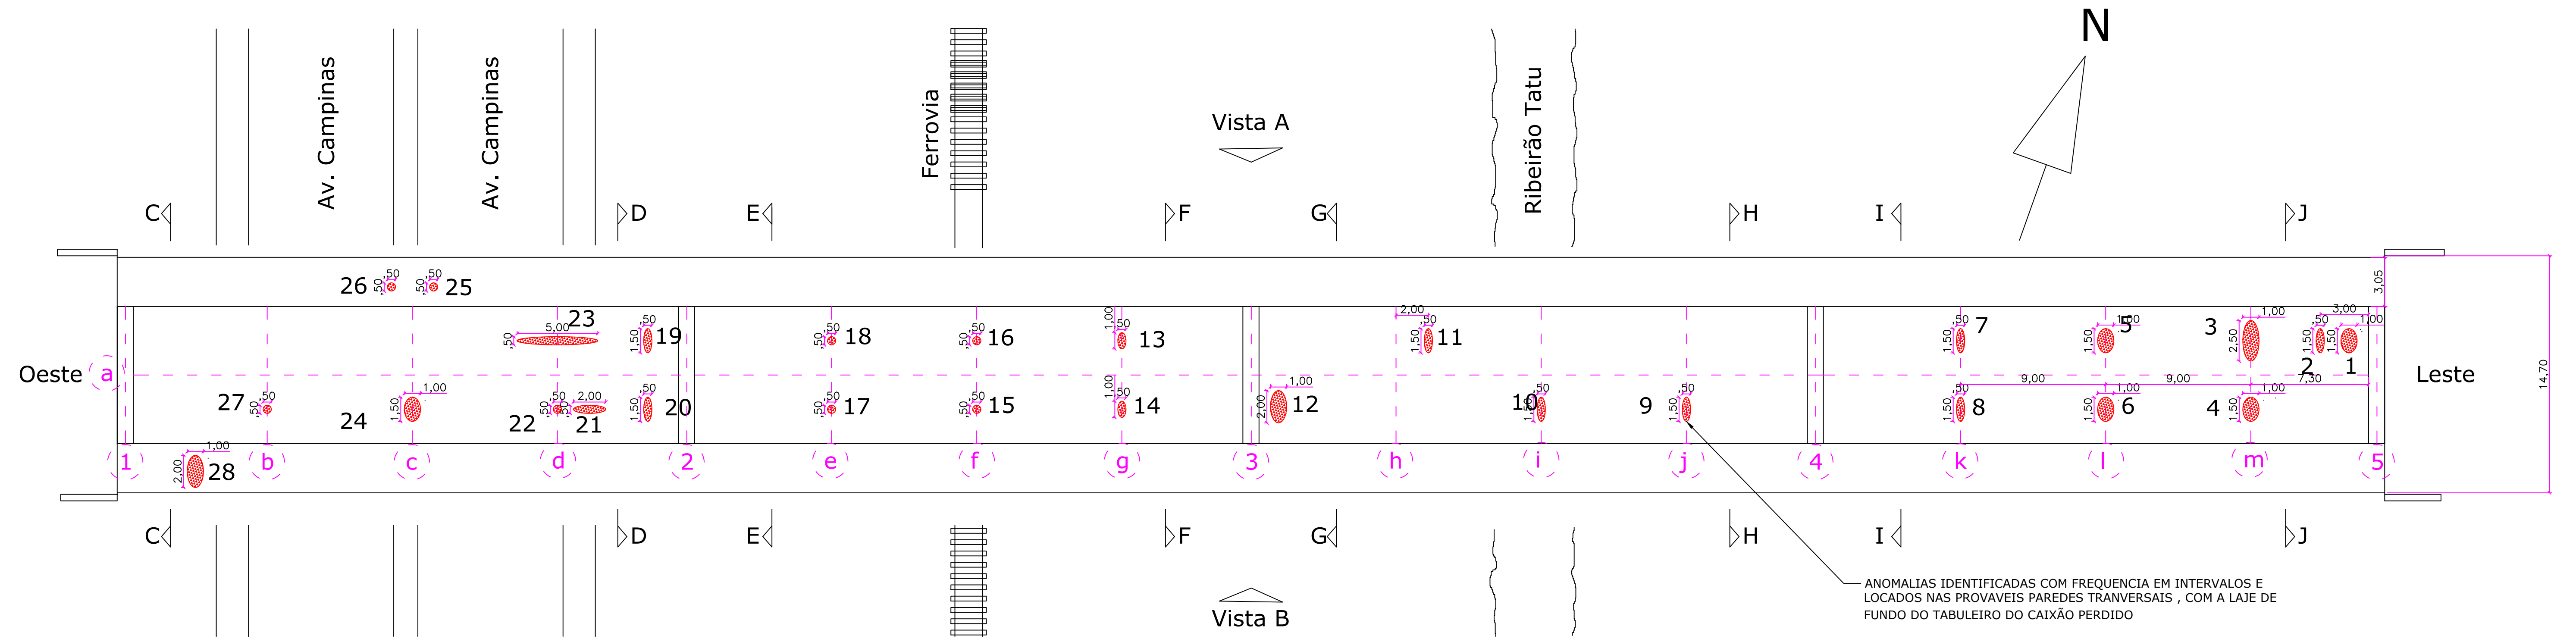
ANOMALIAS IDENTIFICADAS COM FREQUENCIA EM INTERVALOS E LOCADOS NAS PROVAVELIS PAREDES TRANSVERSAIS , COM A LAJE DE FUNDO DO TABULEIRO DO CAIXÃO PERDIDO
