**VISTORIA TÉCNICA DE ESTRUTURAS DE CONCRETO
PAVIMENTAÇÕES E OUTROS.**

Engenheiro – CREA 5060585088 e Chefe de Fiscalização de Obras e Serviços Públicos, nomeado para desempenhar Vistorias Técnicas de Obras de Arte Especial , Viadutos e Complexos Viários e, apresentar as anomalias e sugestões corretivas de recuperação de estruturas em concreto armado protendido, pavimentações e outros. Vem apresentar dados referente a vistoria realizada no viaduto “Jânio Quadros”.

1 – OBJETIVO, LOCALIZAÇÃO DA OBRA , VÃOS E VISTAS

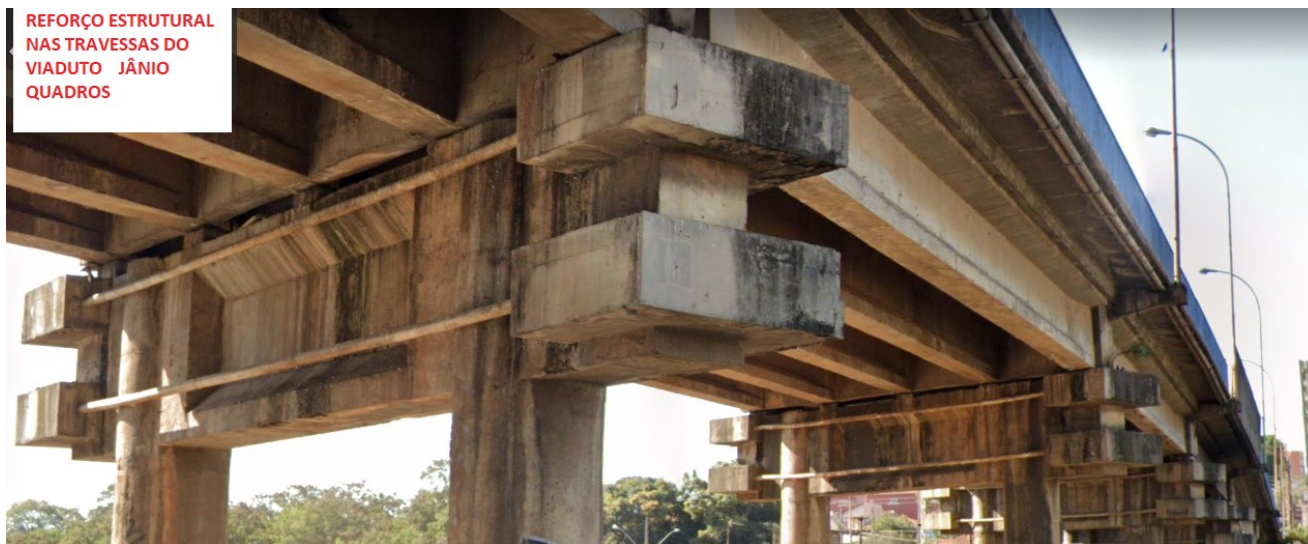
Vista de Reforço Estrutural das Travessas de concreto.
